Virkni XYPEX í íslenskri steinsteypu

Skýrsla nr: HN 2005-	Útgáfudags.: (mán/ár) 10-2005	Dreifing: Opin x Lokuð
Heiti skýrslu / Aðal- og undirtitill: Virkni XYPEX í íslenskri steinsteypu		Upplag: Fjöldi síðna:
Höfundur/ar: Dr. Gísli Guðmundsson		Verkefnisstjóri: Gísli Guðmundsson Verknúmer: 7-010-385
Útdráttur: bb		
Verkkaupi: Vegagerðin	Tengiliður verkkaupa: Hreinn Haraldsson	
Samstarfsaðilar: Íslenskur Aðall		
Efnisorð:	ISBN:	
	Undirskrift verkefnisstjóra:	
	Yfirfarið af:

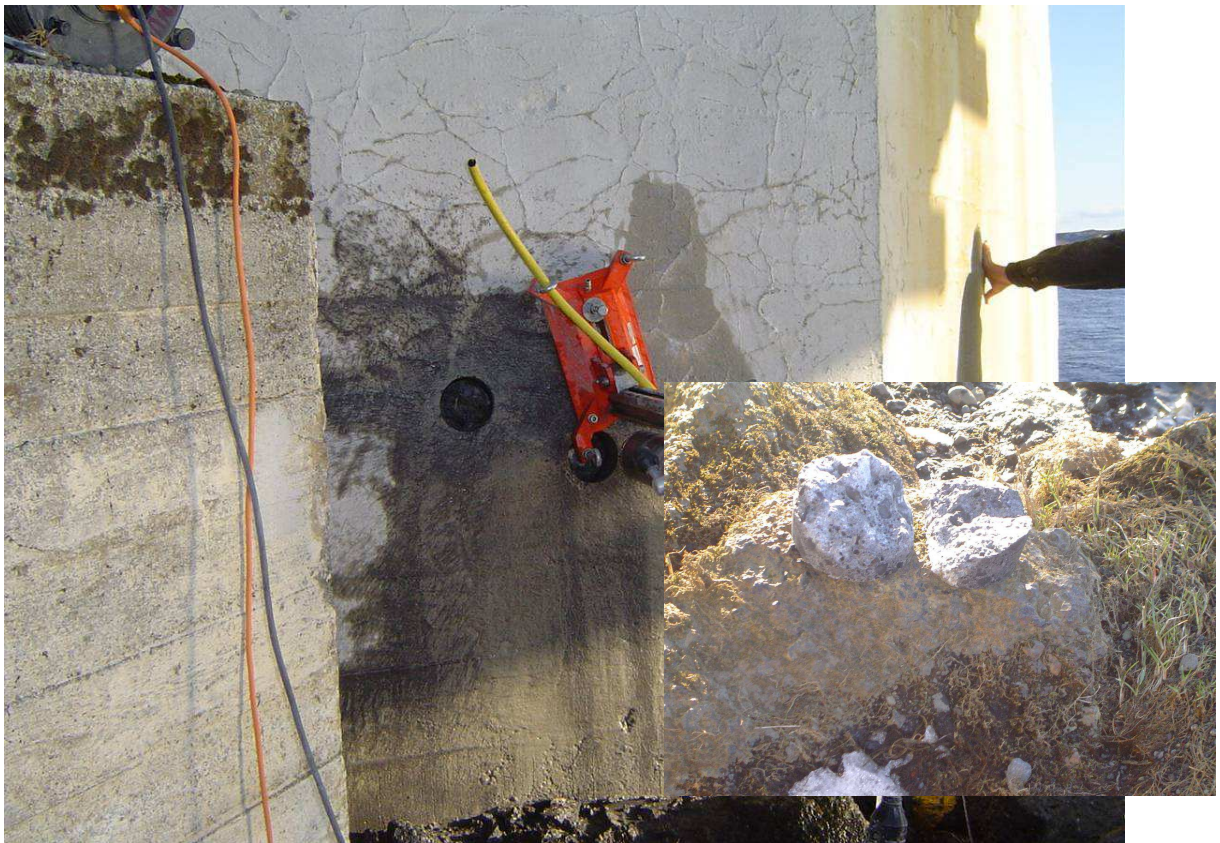
Mynd 4. Tveir borkjarnar voru teknir úr Tungnárbú.

Tveir kjarnar voru boraðir úr syðri landstöplinum, sjá mynd 4. Kjarnarnir urðu mjög stuttir. Steypa er mjög léleg, morkin og sprungin. Einnig voru báðir kjarnarni fastir í holunni, það var bindivír í báðum kjörnunum sem olli því að ekki var unnt að ná megninu af kjörnunum úr borholunni.

Þar sem tiltölulega stutt er síðan XYPEX concentrate var borið á yfirborði steypunnar er það enn greinilegt í yfirborði steypunnar eins og sést vel á mynd 4.

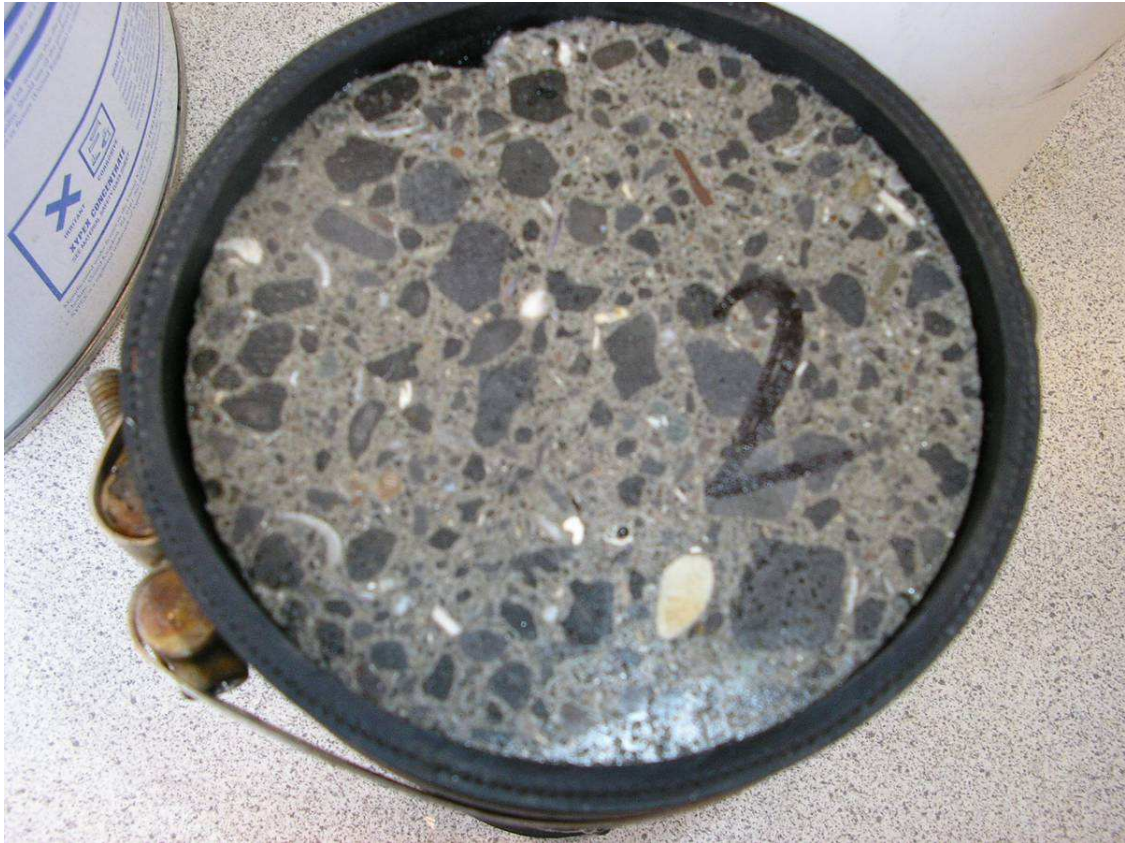
Eftir þrjá sólarhringa var sýni númer 2 aðeins með smá leka, ekki mælanlegan en sýnið var þó vel yfirborðsblautt, sjá mynd 14.

Mynd 14. Sýni 2 eftir um 3 sólarhringa var sýnið aðeins yfirborðsblautt.
Sprungan liggur upp-niður efir sýninu miðju, en sprungan sést ekki vel vegna þess að myndi er ekki í fókus.

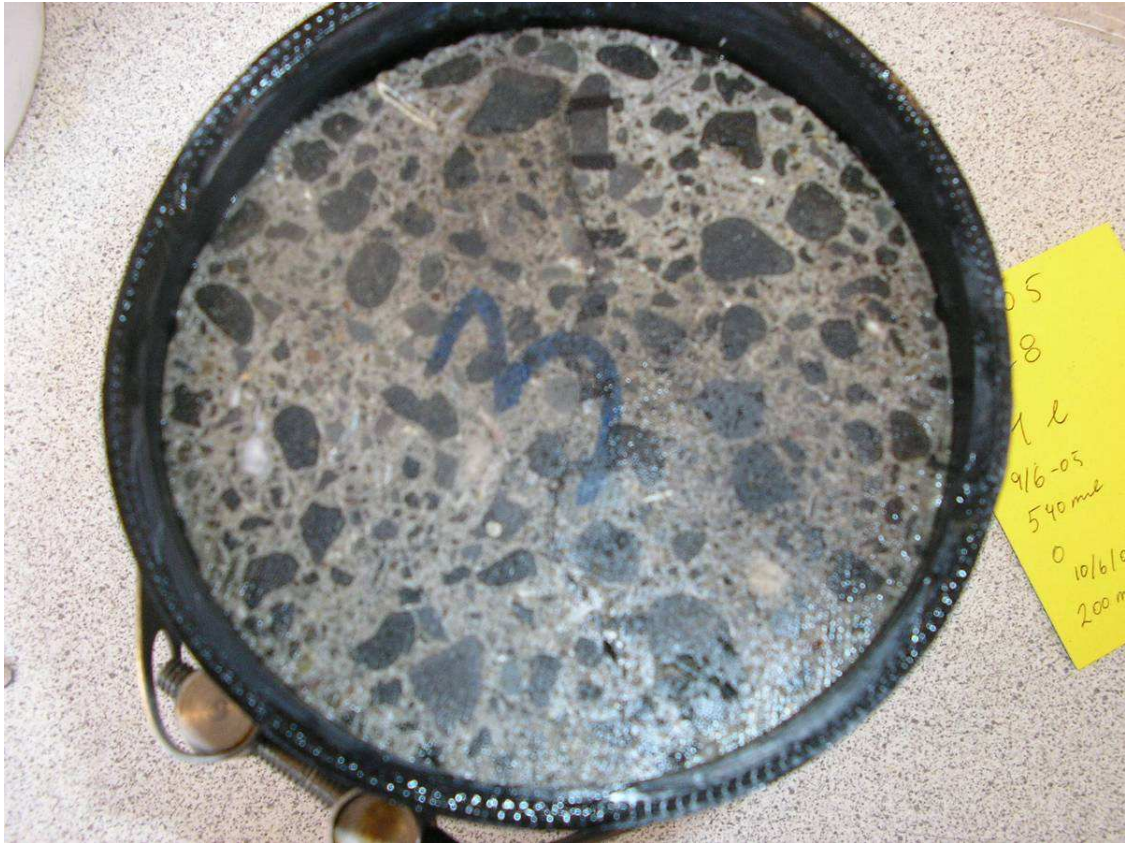
Sýni númer 3 lak hins vegar töluvert, sjá mynd 15.

Mynd 15. Sýni 3. Töluverður leki var í sýninu.
Sprungan liggur upp-niður eftir miðju sýninu.

Lekinn í sýni var mældur og niðurstöður mælingarinnar eru gefnar í töflu 1. Lekinn í sýninu er nokkuð stöðugur, um 0,01 l/klst.

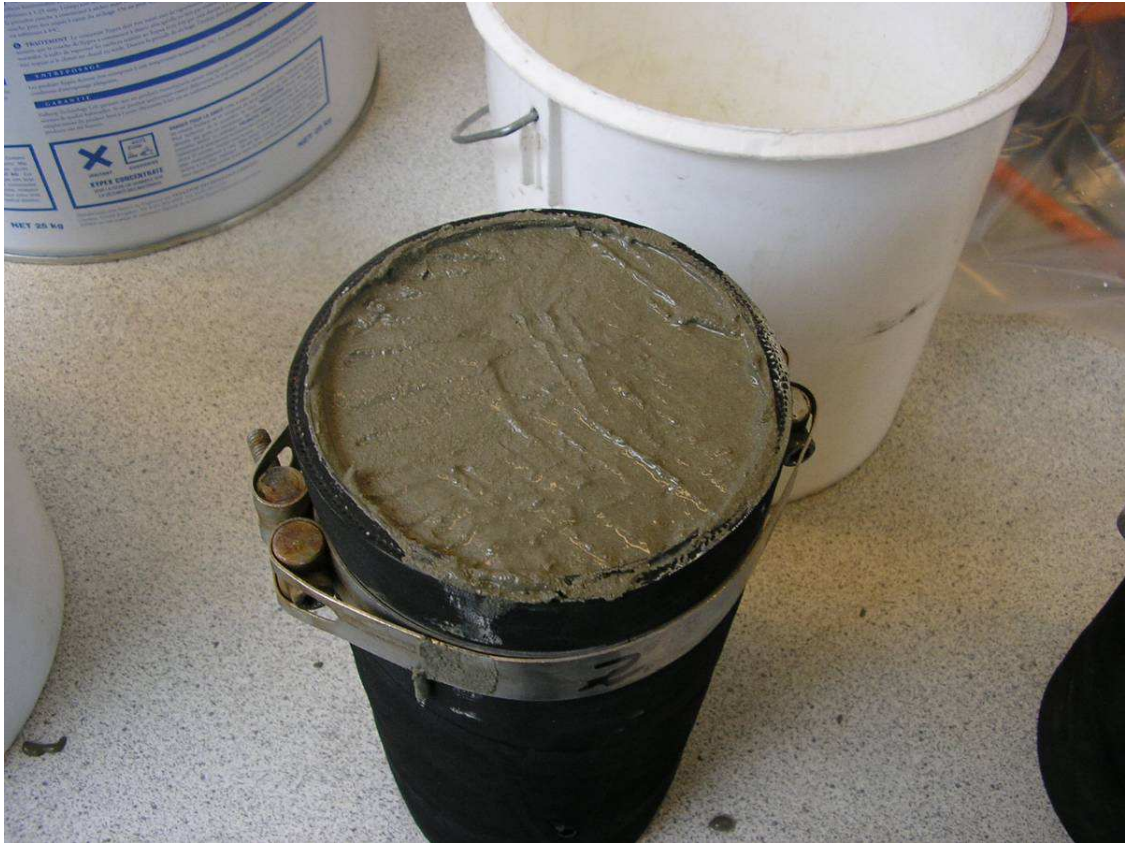
Þann 10-6-05 11:30 var XYPEX concentrate borið á sýnin, á hliðina lekamegin (down stream). Blandan var 5 (þurrefni) á móti 2 (vatn), samkvæmt uppskrift – varð reyndar nokkuð blaut. Blandan var borin á í einu um 3 mm þykku lagi, sjá myndir 16 og 17.

Mynd 16. Sýni 2 með um 3 mm þykku lagi af XYPEX (down-stream)

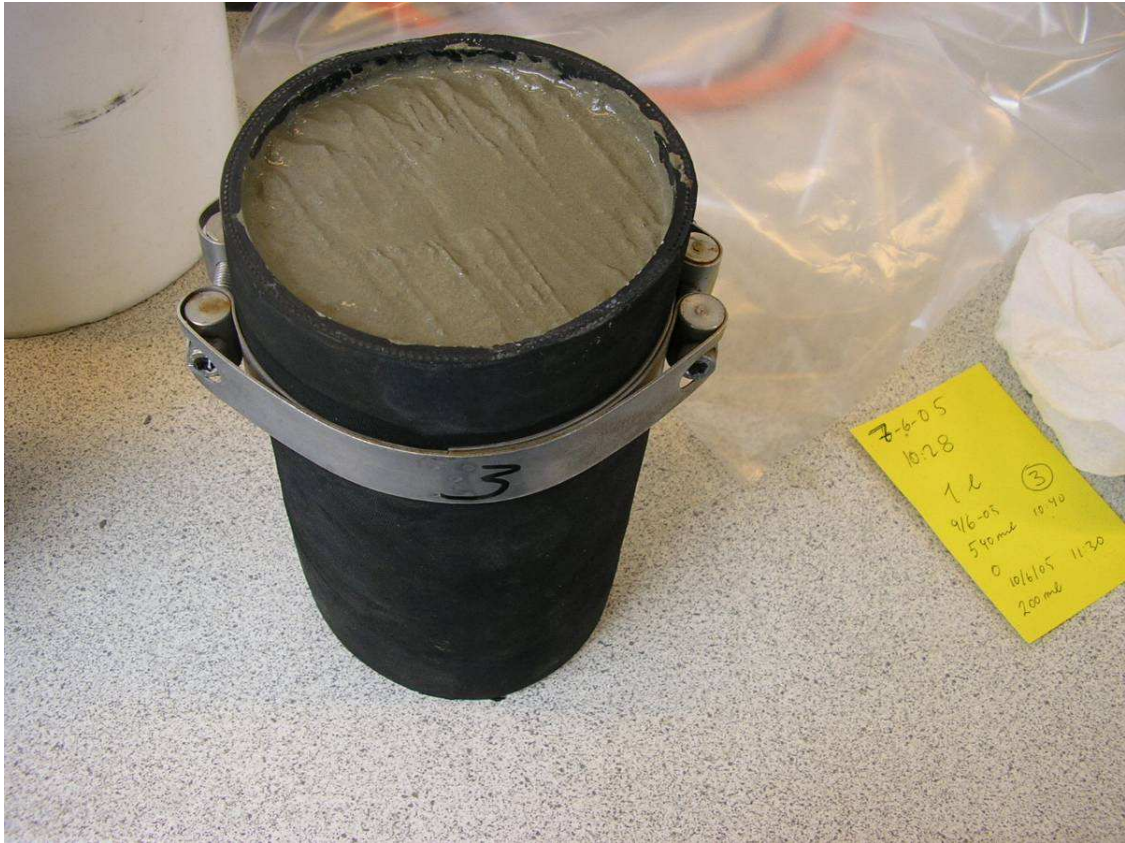
Mynd 17. Sýni 3 með um 3 mm þykku lagi af XYPEX (down-stream)

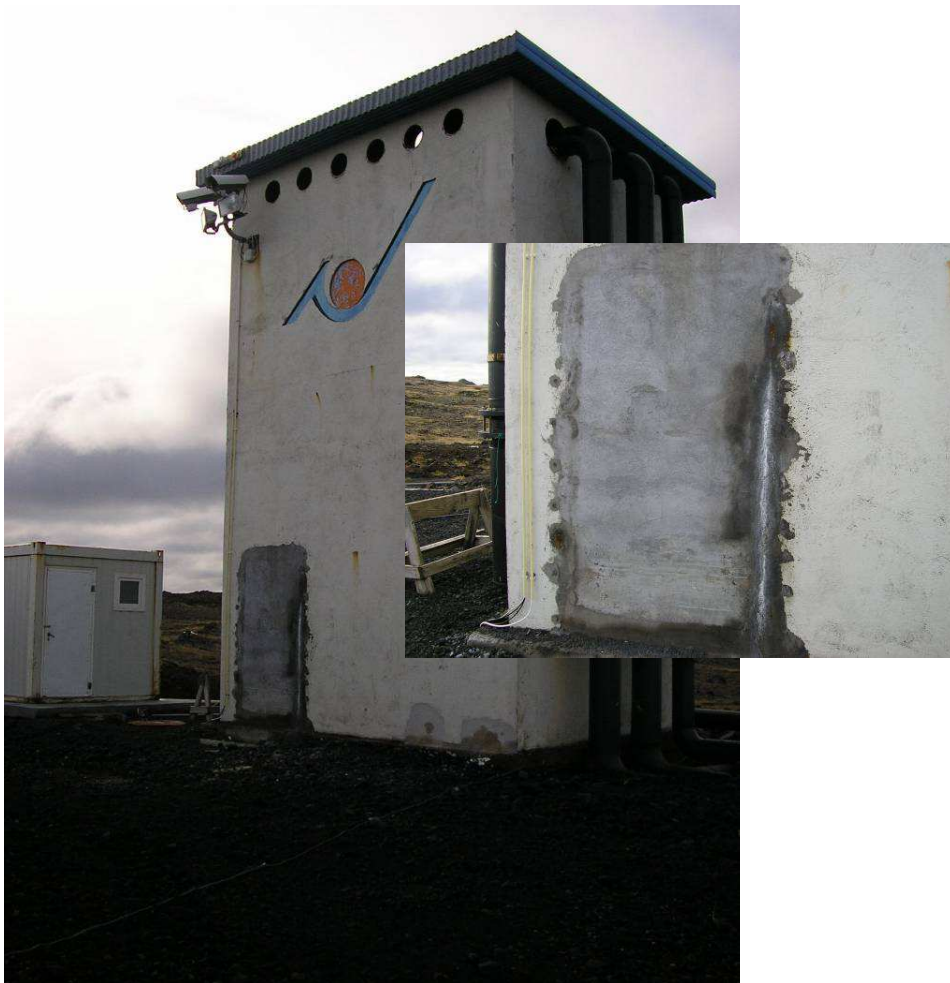
Gerð sérstök rannsókn á getu Xypex undir tiltölulega miklum vatnsþrýstingi. Tankur í eigu Stofnfisks hf. við Kalmannstjörn á Reykjanesi var smurður að innan með XYPEX Concentrate. Við skil veggjar og gólfplötu var höggvin 4x4 cm rauf að innan og hún fyllt með Pach&Plug vatnsþéttiefni og Xypex Concentrate smurt yfir. Stálplata var sett fyrir hurð og hurðargatið steipt. Á mynd 21 má sjá að ekki hefur náð að þétta hurðargatið og lek myndaðist í samskeytum. Þar sem um saltvatn er að ræða í tanknum má greinilega sjá hvíta saltröndina þar sem lekinn er.

Mynd 21. Vatnstankur, sjá má leka í samskeytum milli hurðarops og veggs.

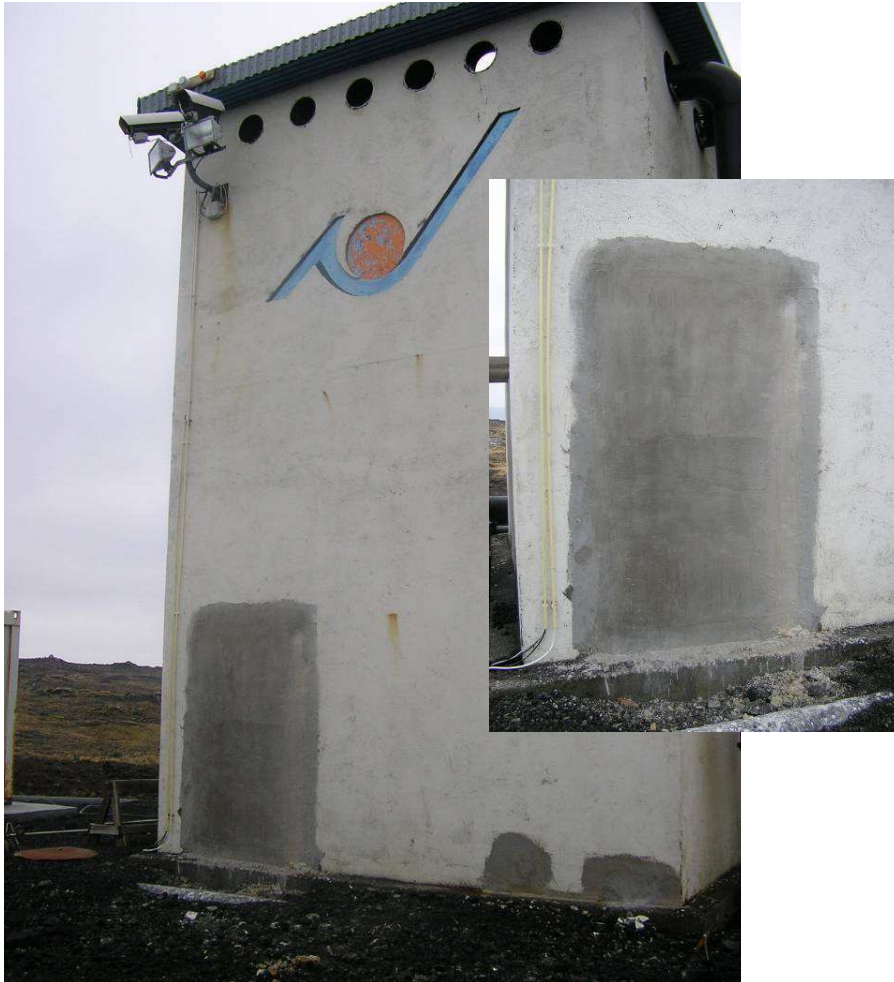
Höggvin var ca, 4x4 cm rauf í skilin milli viðgerðarinnar og steypunnar. Á þessu stigi lak vatnið út undir nokkrum þrýstingi. Viðgerðarefni (Pach&Plug) var þrýst í raufina og XYPEX Concentrate smurt yfir, einnig var smurt yfir hurðargatið með XYPEX Concentrate. Hálfum mánuði eftir meðhöndlun var úttekt á tanknum og var nú hvergi hægt að sjá nokkurn leka, sjá mynd 22.

Mynd 22. Hurðarop á vatnstank eftir meðhöndlun með XYPEX.
Engan leka er að sjá í samskeytum milli hurðarops og veggjar.

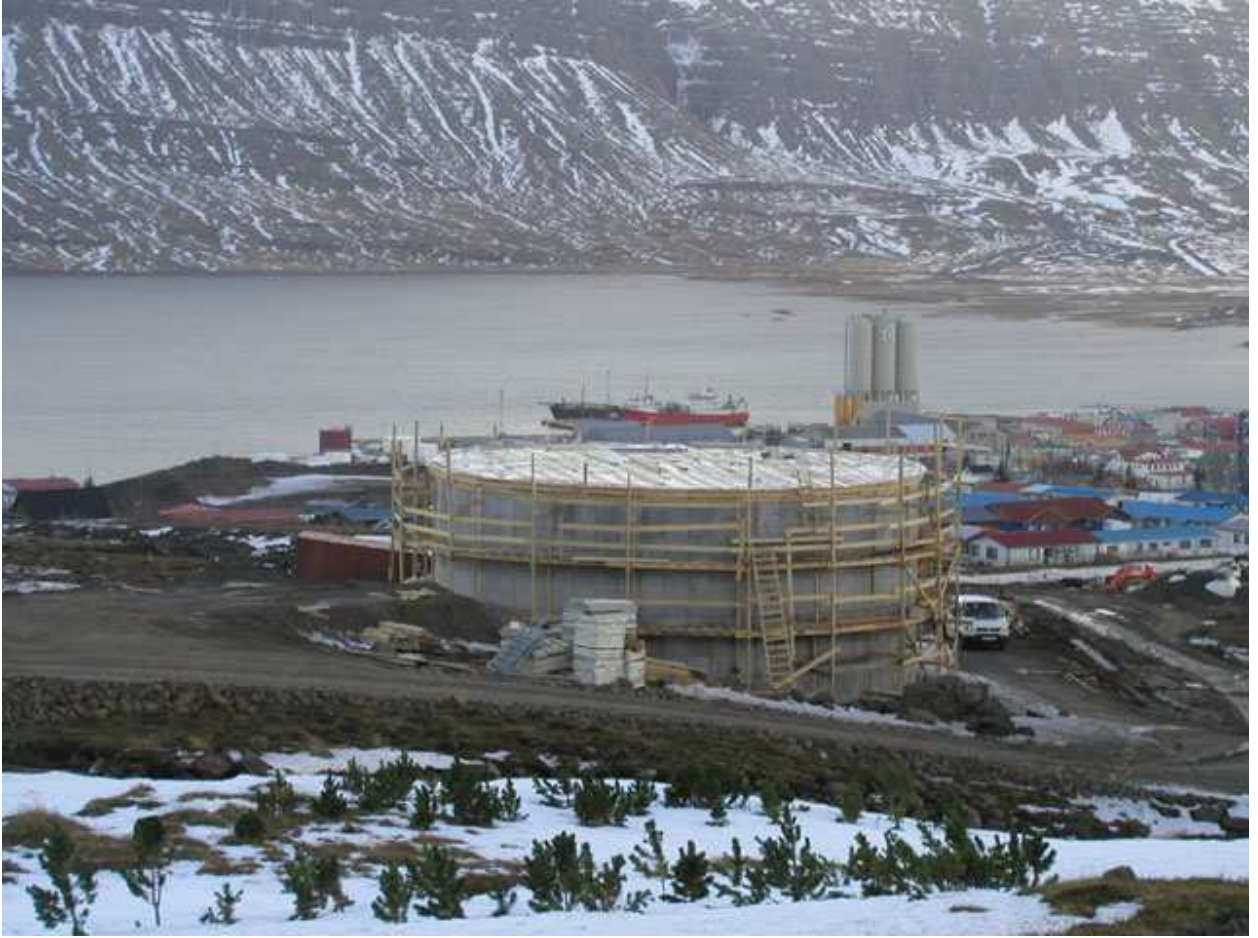
Tankurinn var steypur upp um vorið 2004 (Malarvinnslan), sjá mynd 23 og steypa var með XYPEX admix, um 1,5 % af þyngd sements var notað í steypuna. Hlutar af tanknum voru ekki með XYPEX, eins og undirstöður, en steypu uppskriftin var sú sama. Í janúar 2005 voru boraðir kjarnar úr tanknum og þannig fegnust sýni úr samskonar steypu bæði með og án XYPEX.

Mynd 23. Ferskvatnstankur á Reyðarfirði í byggingu um vorið 2004.
Steypan er með 1,5 % XYPEX admix

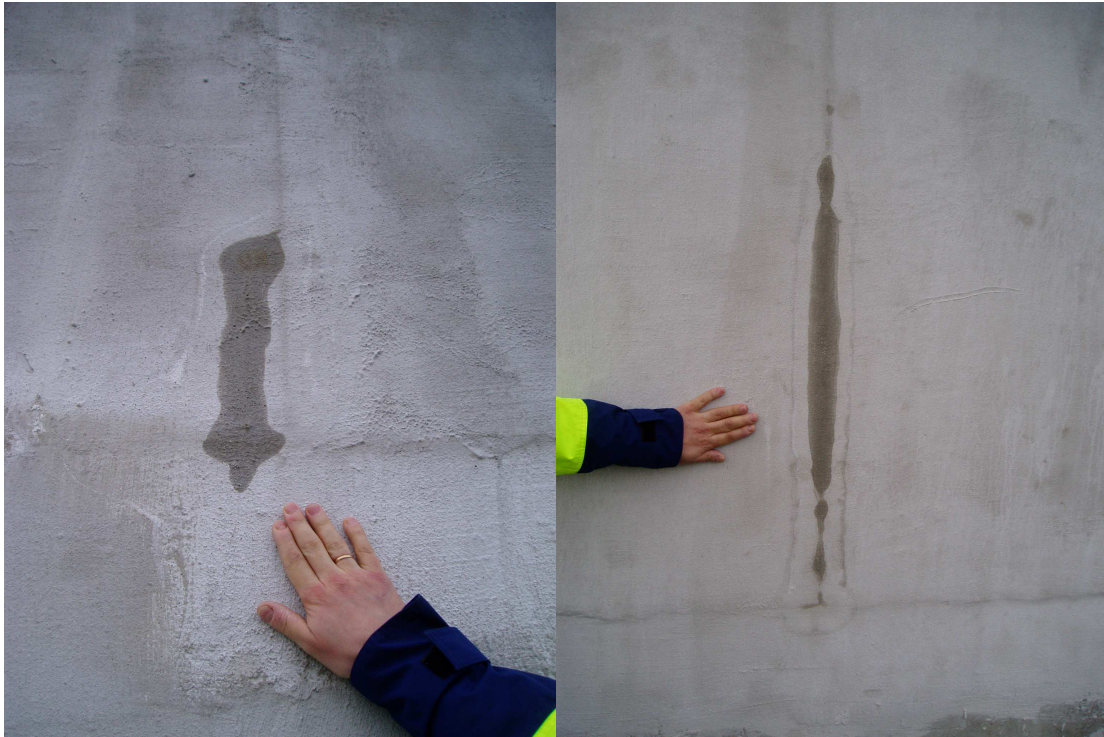
Sjá má leka í tanknum á nokkrum stöðum, sjá mynd 25.

Mynd 25. Leki í ferskvatnstanki í Reyðarfirði, myndin var tekin 31-3-2005
