# Prófanir á steypu með vatnspéttiefninu XYPEX

Prófanir á steypu með vatnspéttiefninu XYPEX

<b>Skýrsla nr:</b> VH 2007-132	<b>Útgáfudags.: (mán/ár)</b> Desember 2007	<b>Dreifing:</b> Opin <input checked="" type="checkbox"/> Lokuð <input type="checkbox"/>
<b>Heiti skýrslu / Aðal- og undirtitill:</b>  Prófanir á steypu með vatnspéttiefninu XYPEX, lokaskýrsla		<b>Upplag:</b> 10 <b>Fjöldi síðna:</b> 89
<b>Höfundur/ar:</b> Gísli Guðmundsson		<b>Verkefnisstjóri:</b> Gísli Guðmundsson
		<b>Verknúmer:</b> 7.009.257
<b>Útdráttur:</b> <p>XYPEX Concentrate virkar mjög vel á tiltölulega lítinn leka í steypu. Með efninu er tiltölulega auðvelt að stjórna því hvar vatn lekur út á steypuyfirborðið.</p> <p>Vettvangsprófanir með XYPEX Admix í sprautusteypu benda til þess að er að XYPEX Admix í sprautusteypu hefur verulega virkni gagnvart tiltölulega litlum leka í gegnum sprautusteypu.</p> <p>Samanburður á vatnsleka um sprungur í steinsteypusýnum með og án XYPEX Admix sýna að XYPEX hefur töluverð áhrif á sprunguleka í sýnunum. Sýni án XYPEX Admix eru með tiltölulega mikinn leka og lekinn er óstöðugur, en engu að síður minnkar lekinn í sýnunum með tíma. Lekinn í sýnunum með XYPEX Admix minnkar hins

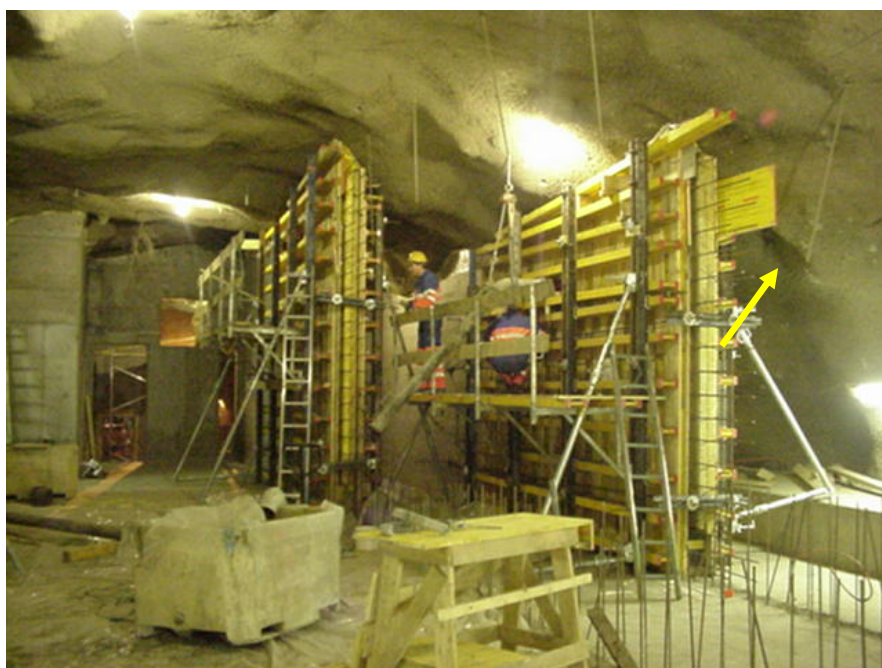
**Mynd 1. Rými stúkað af með milliveggjum.**

Örin bendir á rýmið þar sem byrjað var að prófa XYPEX.

XYPEX Concentrate var notað á tveimur svæðum, annars vegar þar sem tiltölulega lítill leki var í gegnum sprautusteypana, sjá mynd 1 og hins vegar þar sem meiri leki var í gegnum sprautusteypana, sjá mynd 2. Ekki var unnt að mæla lekann og ekki var reynt að meta hve lekinn var mikill, en í báðum svæðum var aðeins verið að vinna með leka þar sem dropaði mismikið úr berginu.

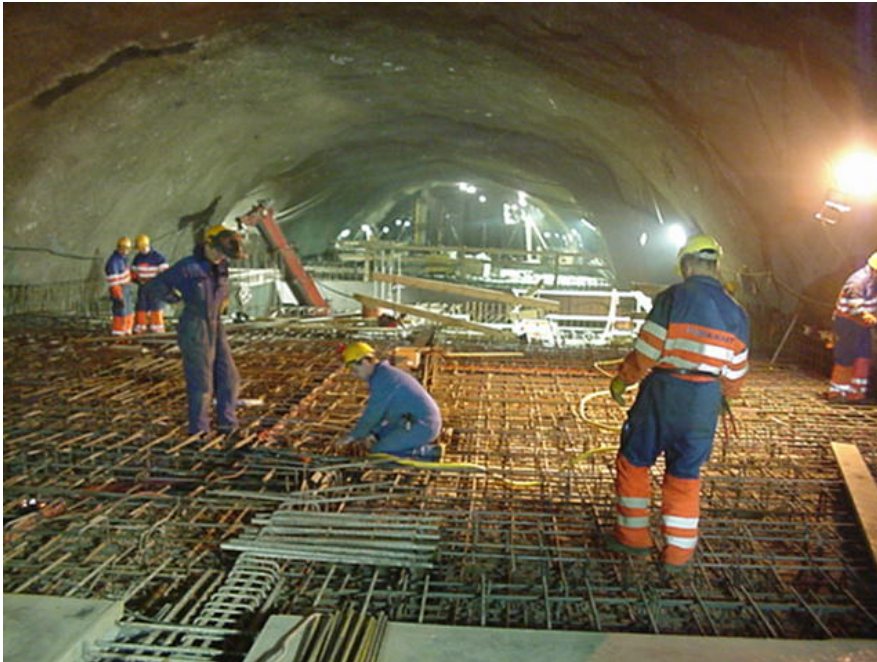
**Mynd 2.** Svæðið þar sem tveir lekablettir voru meðhöndlaðir.  
Sjá má lekablettina vinstra megin á myndinni.

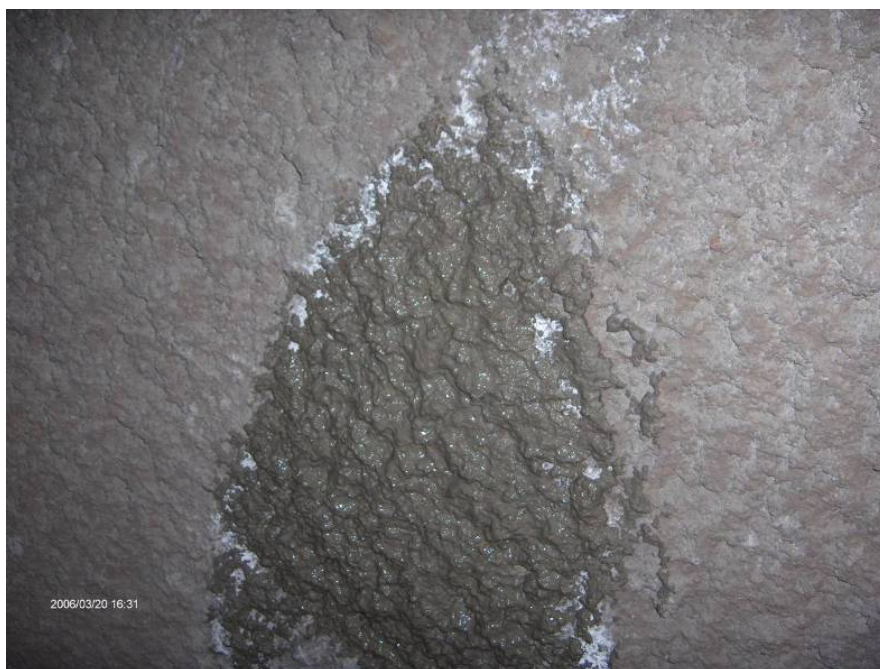
**Mynd 4. Lekablettur 1 – tiltölulega lítið svæði.**

Búið er að bera efni á svæðið, sem er um 20x20 cm að stærð. Lekinn hefur e.t.v. verið meira áður.

Sjá Mynd 4.

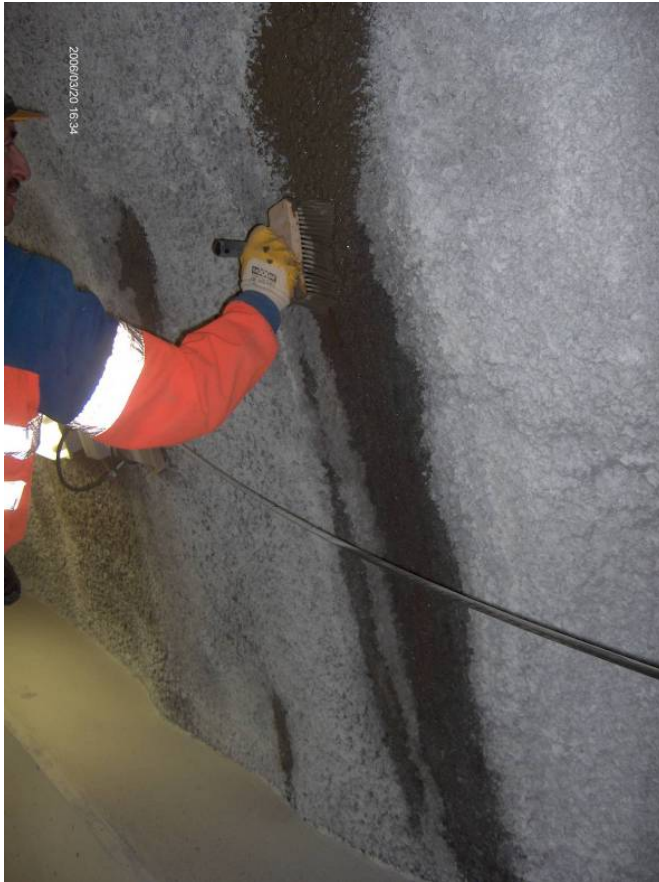
Mynd 5. Svæði 2. Nokkur leki er í efri hluta svæðis.

Greinilegur leki er í gegnum sprautusteypuna í lekabletti 2, sjá Mynd 5.

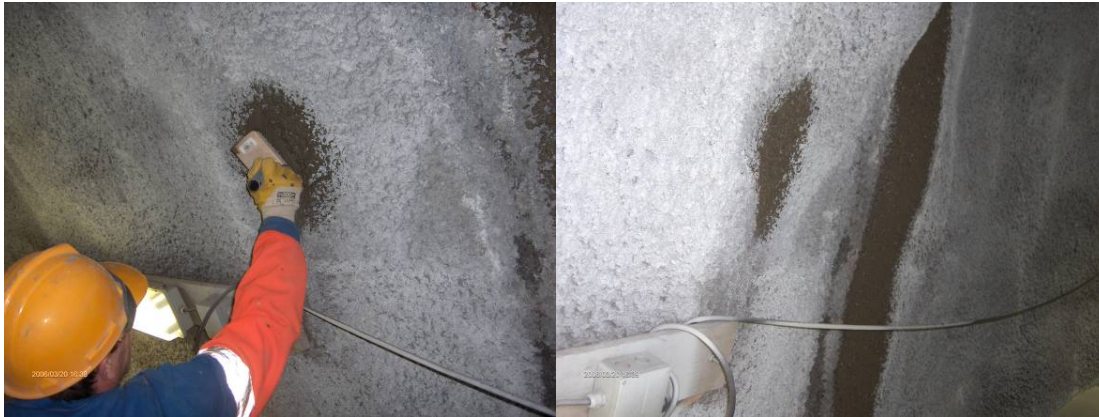
Mynd 7. Lekablettur 3 t.v. og lekablettir 2 og 3 t.h.

Tiltölulega lítið svæði, svipað og svæði 1, sjá Mynd 7.

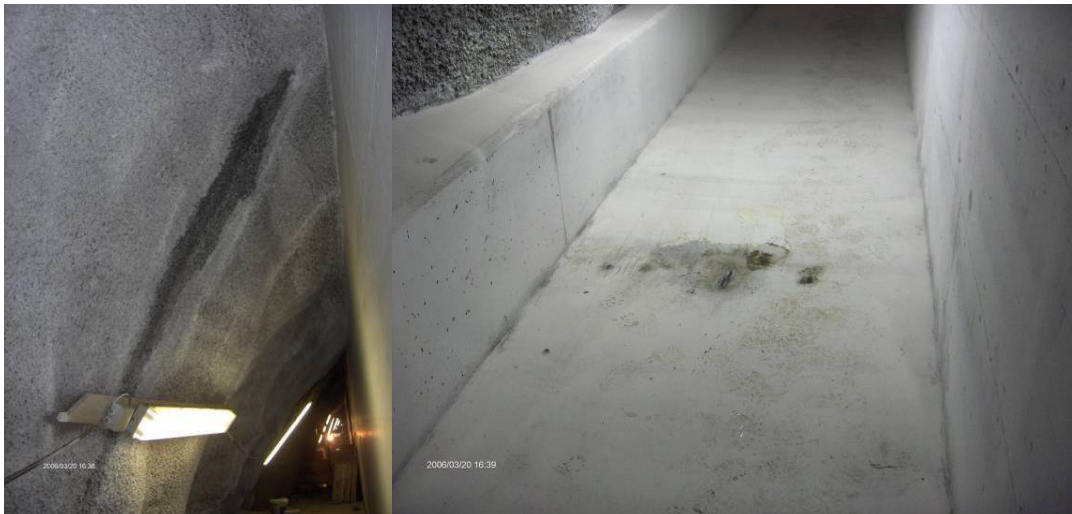
Mynd 8. Lekablettur 4 áður en XYPEX Concentrate var borið á svæðið. Pollur á gólfinu sem sýnir lekann í svæði 4.

Frá lekabletti 4 var mestur leki, sjá Mynd 8.

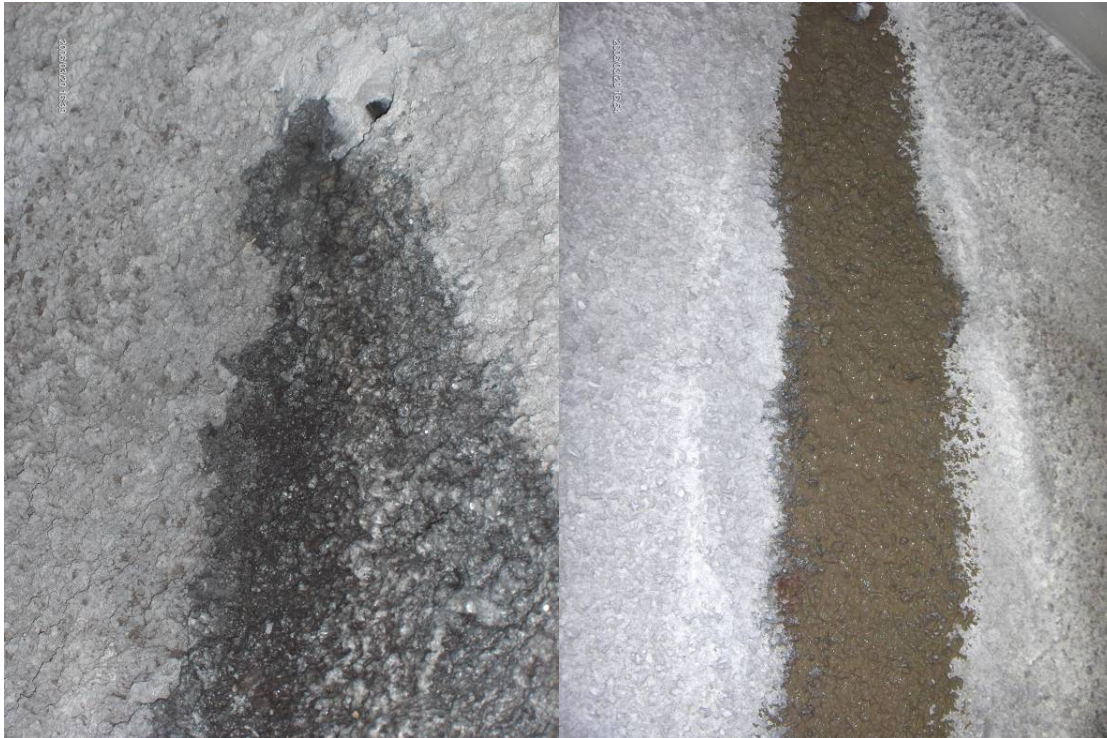
**Mynd 9. Lekablettur 4.**

Myndin t.v. sýnir efri hluta svæðis þar sem leki kemur úr berginu/steypunni (sprautusteypan hefur verið drenuð með röri) og myndin t.h. sýnir svæðið þegar búið var að bera XYPEX Concentrate á svæðið.

Á Mynd 9 er lekablettur 4 sýndur eftir að búið var að bera XYPEX Concentrate á svæðið.

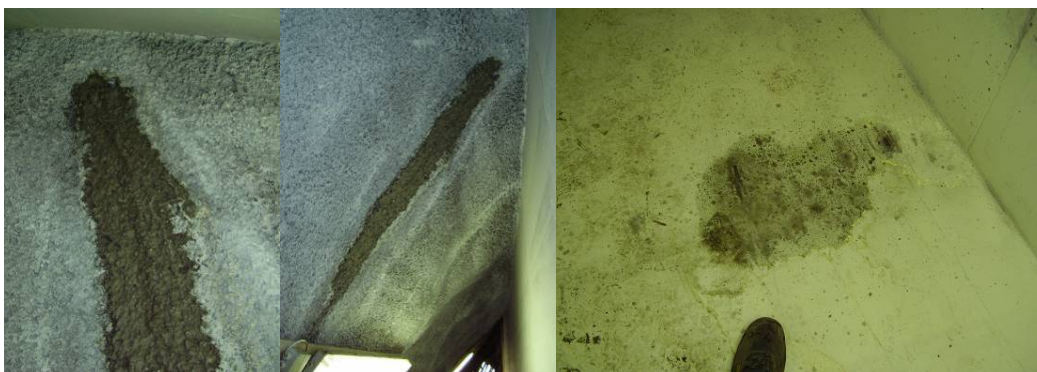
**Mynd 10. Lekablettur 4 og lekinn á gólfinu.**

Búið er að bera tvö lög af XYPEX Concentrate á svæðið, 24 tímar frá seinni umferð.

Efnið var aftur borið á lekablettina þann 22-3-2005. Blettirnir voru skoðaðir einum sólarhring seinna, sjá myndir 10 til 12.

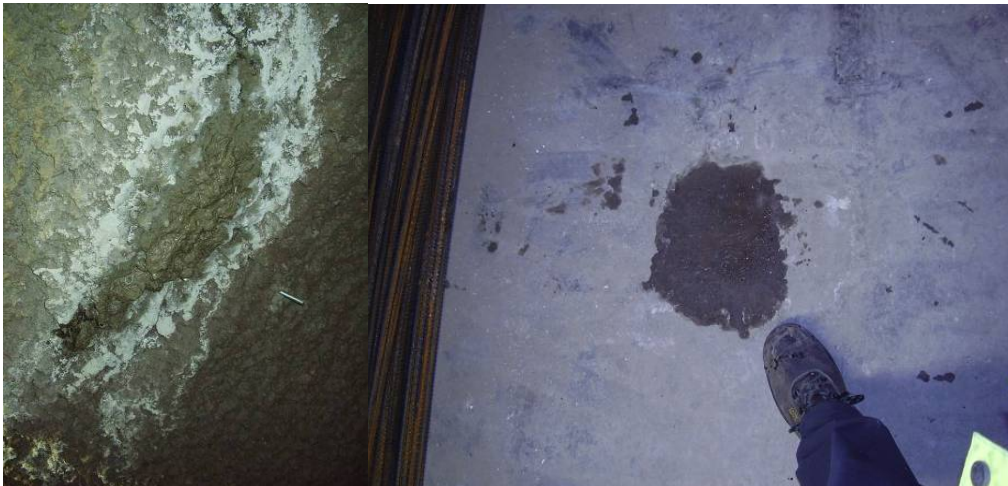
**Mynd 12. Lekablettur 1. Tiltölulega lítill lekablettur og leki á gólfinu.**  
Eftir að búið er að bera tvö lög af XYPEX Concentrate á svæðið. 24 tímar frá seinni umferð.

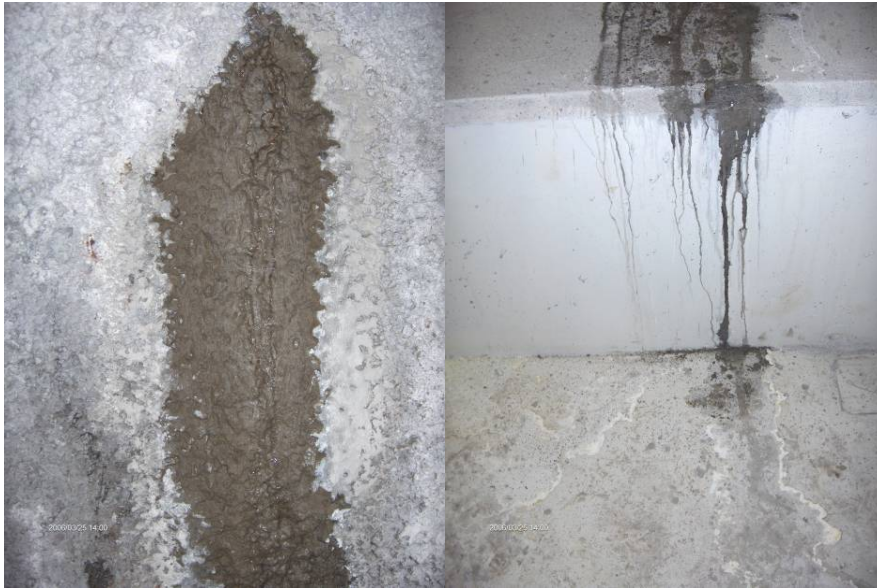
**Mynd 13. Lekablettur 2 og lekinn á gólfinu.**

Búið er að bera tvö lög af XYPEX á svæðið. Um 3 sólarhringar eru frá seinni umferðinni.

Ennþá er einhver leki tilstaðar, en lekinn hefur minnkað verulega, sjá myndir 13 til 15.

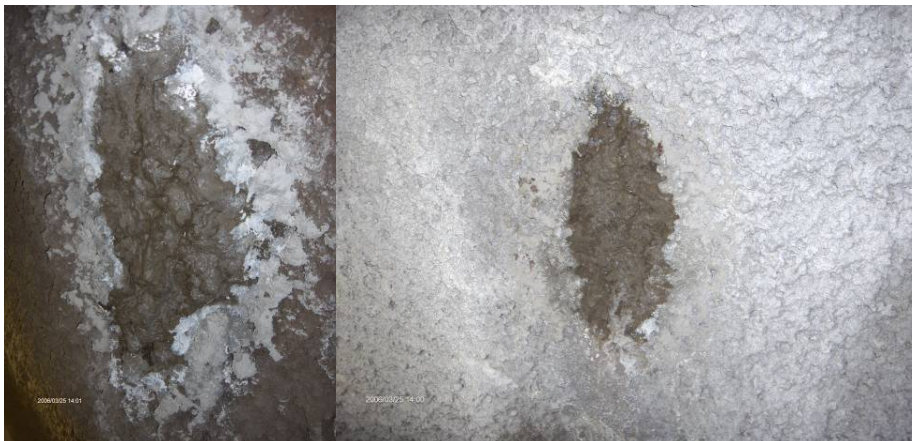
**Mynd 14. Lekablettir 1 og 2. Búið er að bera tvö lög af XYPEX á blettina.**

Um 3 sólarhringar eru frá seinni umferðinni.

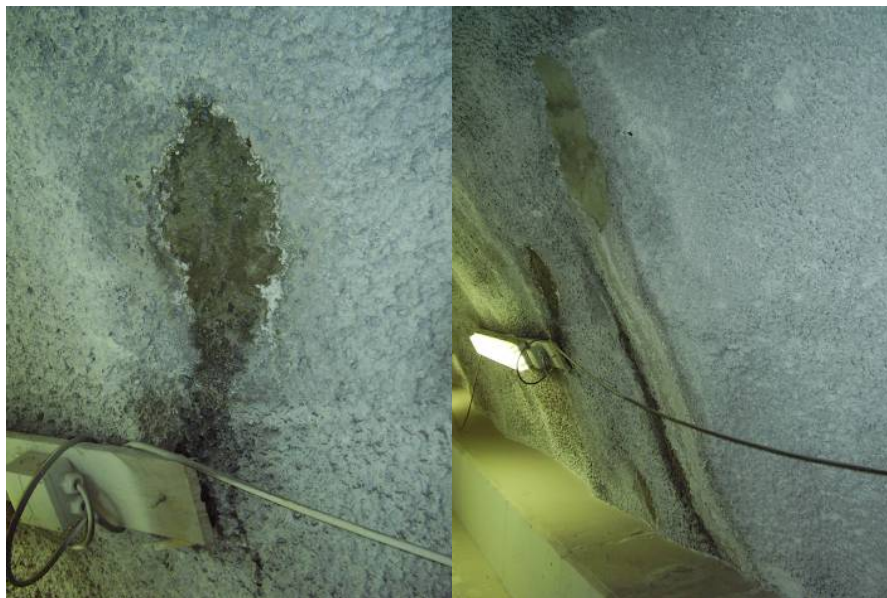
**Mynd 16. Lekablettur 3 (minni) og lekablettur 2 (stærri).** Búið er að bera tvö lög af Concentrate og eitt lag af Patch og Plug. 16 sólarhringar frá upphafi.

Blettirnir voru skoðaðir eftir 16 daga, frá því að XYPEX Concentrate var borið fyrst á. Engan leka var að sjá í viðgerðunum, en sjá mátti að staðbundinn yfirborðsraka á nokkrum stöðum, sjá myndir 16 og 17. Pollar á gólfi höfðu þornað upp.

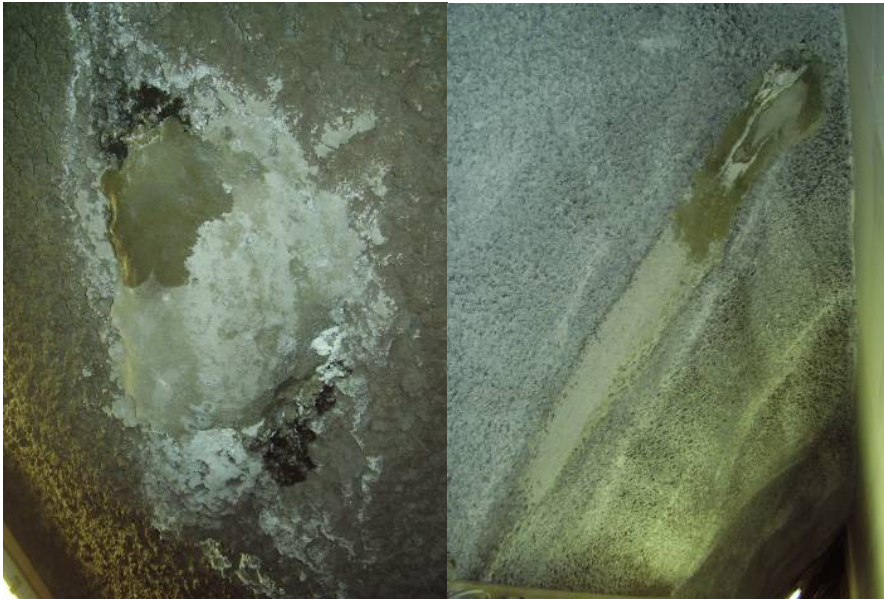
**Mynd 17. Lekablettir 1 og 4.**

Búið er að bera tvö lög af Concentrate og eitt lag af Patch og Plug. 16 sólarhringar frá upphafi.

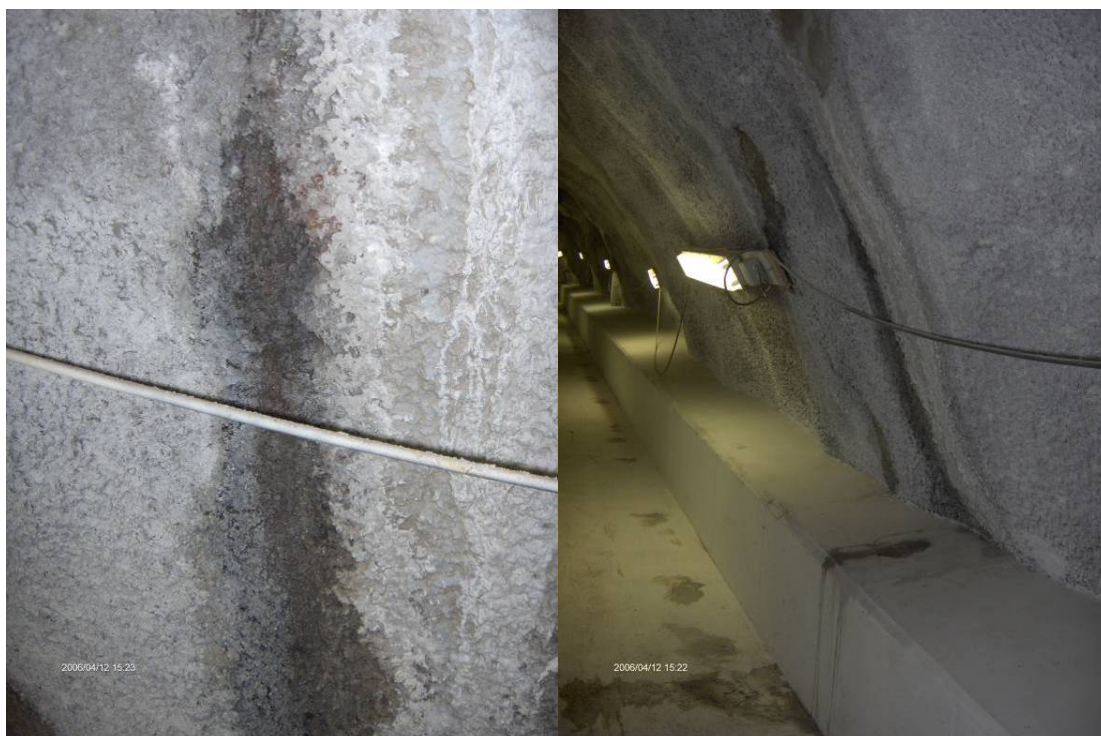
Mynd 18. Lekablettur 2 frá 12-4-2006. Leki um sprungu til hliðar við meðhöndlað svæði.

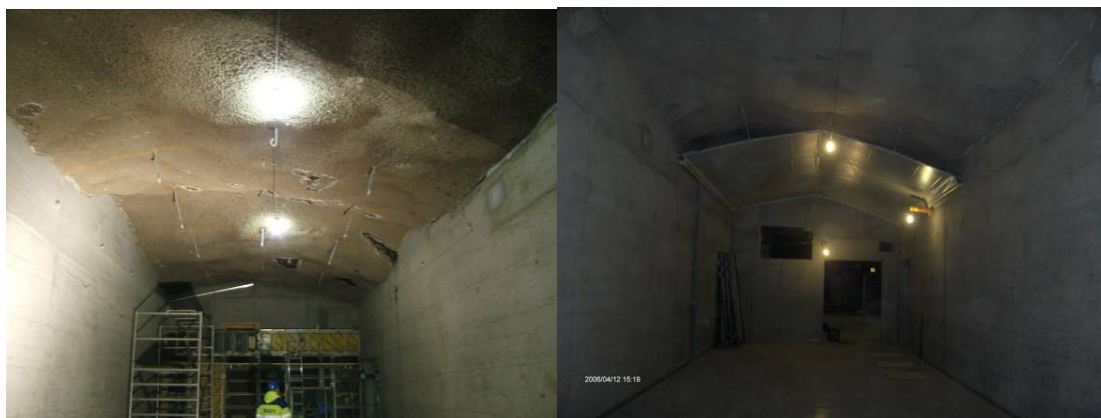
Mynd 19. Uppsetning á vatnsvarnaklæðningu.

Í ljósi jákvæðra niðurstaðna úr prófunum með XYPEX Concentrate ákvað verktaki að nota efnið á svæðum þar sem tiltölulega mikill leki var í gegnum sprautusteypuna og þess krafist að viðkomandi svæði væru klædd af með vatnsvarnardúk. Með því að þetta viðkomandi svæði á þennan hátt reyndist ekki þörf á því að skerma lekasvæðið af með vatnsvarnardúk og leggja drenlagnir frá dúknum. Þannig sparaðist verulegur tími og kostnaður, auk þess sem viðgerðin fellur mun betur að umhverfinu. Á Mynd 19 er sýnt dæmi um hvernig vatnsvarnaklæðning er sett upp.

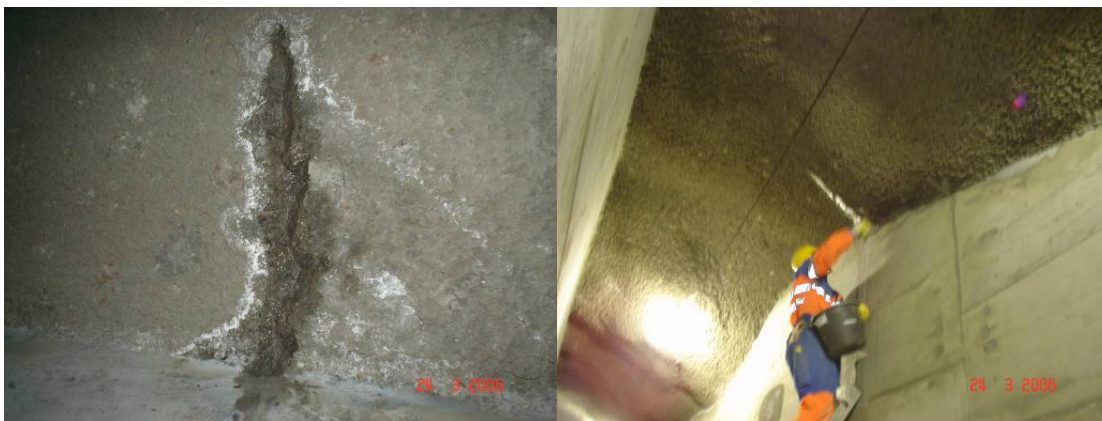
**Mynd 20. Leka sprunga var hreinsuð og rásuð með meitli áður en að efnið var borið á.**

Á Mynd 20 er sprungan sýnd á öðru svæðin. Fyrst var brotið upp úr sprungunni. Síðan var efnið, þ.e. Patch og Plug borið í sprunguna. Sprungan var fyllt með tiltölulega stífri blöndu með múrskeið.

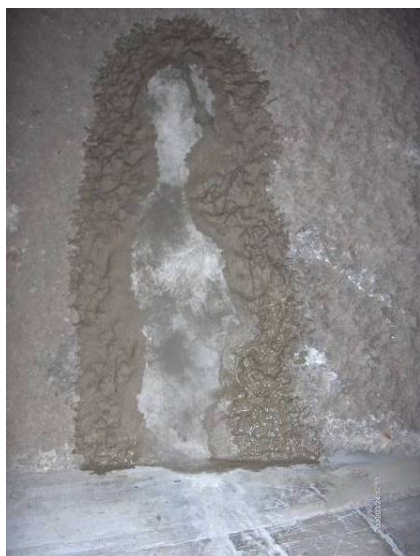
Mynd 22. Viðgerð með Patch og plug og Concentrate.

XYPEX Concentrate var síðan borið yfir viðgerðina eftir einn sólarhring, sjá Mynd 22. Sjá má að þar sem lekin var mestur, upp við steypa veginn, virðist sem vatn nái að smita út í gegnum vatnsþéttiefnið.

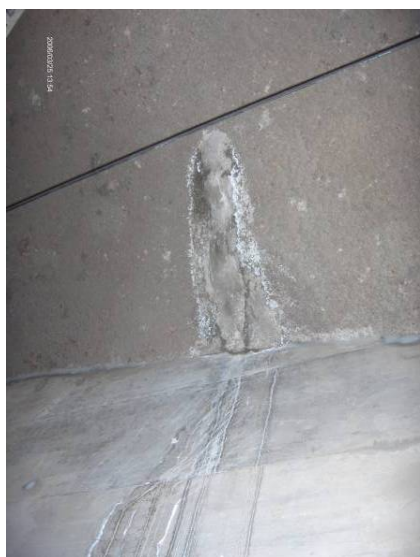
Mynd 23. Viðgerð með Patch og plug og Concentrate. 24 tímum eftir að vatnsþétti efni var borið á.

Svæðið var athugað eftir einn sólarhring. Svo virðist sem að sprungan hafi þéttst, engan leka var að sjá á svæðinu sem búið var að meðhöndla með XYPEX, sjá Mynd 23.

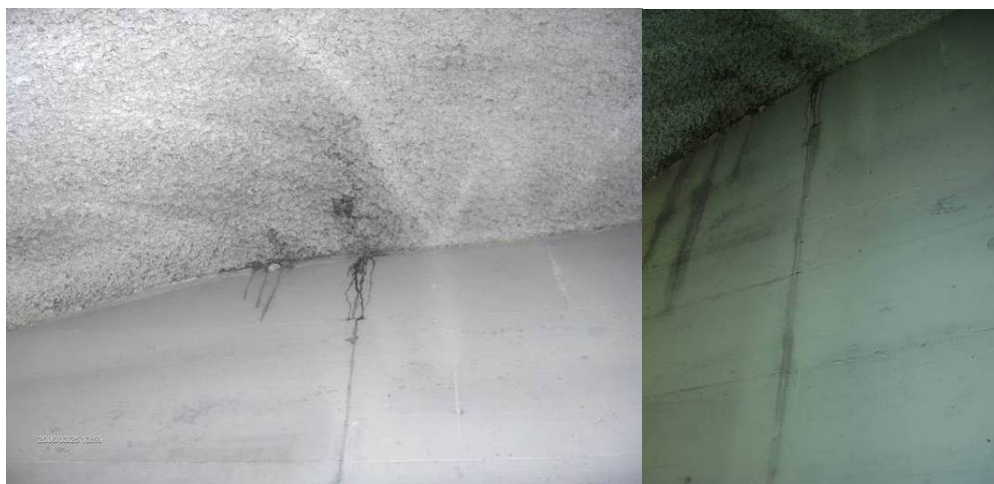
**Mynd 24. Leki sem byrjaði eftir að sprunga var þétt hinum megin við vegginn.**

Athyglisvert var að sjá að eftir að leki var stöðvaður á svæðinu, þá byrjaði að leka hinum megin við vegginn, en veggurinn er um 40 cm þykkur, sjá Mynd 24. Ekki var þörf á því að þétta leka þar, vegna þess að krafa er ekki gerð til þéttingar vatnsleka í þessu rými.

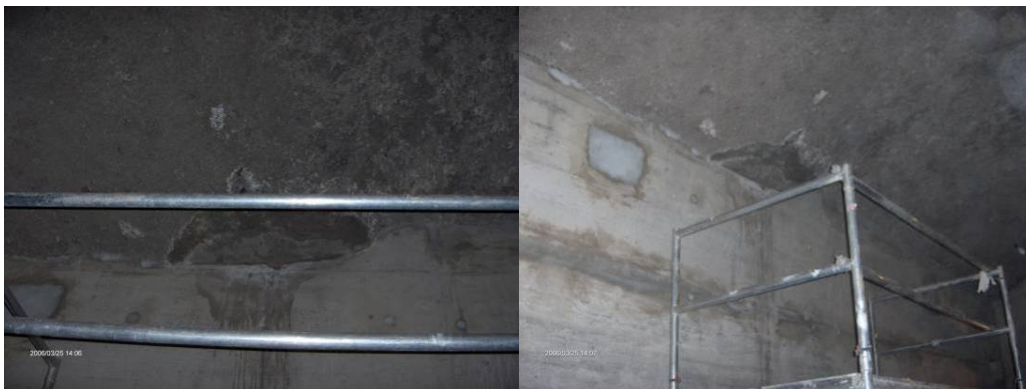
**Mynd 26. Svæði sem hefur verið meðhöndlað með XYPEX Patch og Plug og Concentrate.**

XYPEX Patch og Plug og Concentrate var borið á lekasvæðið á svipaðan hátt og á fyrri lekasvæði. Á Mynd 26 má sjá svæðið eftir að búið er að meðhöndla það með XYPEX.

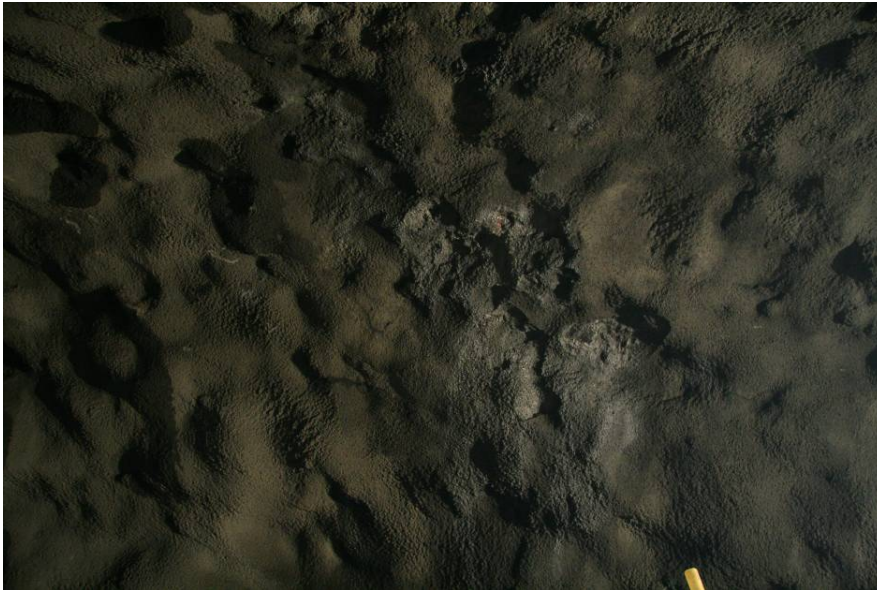
**Mynd 28.** Í loftinu í stöð 2550 er tiltölulega mikill leki. Stöðugt dropar úr loftinu og erfitt er að fá steypuna til að tolla uppi.

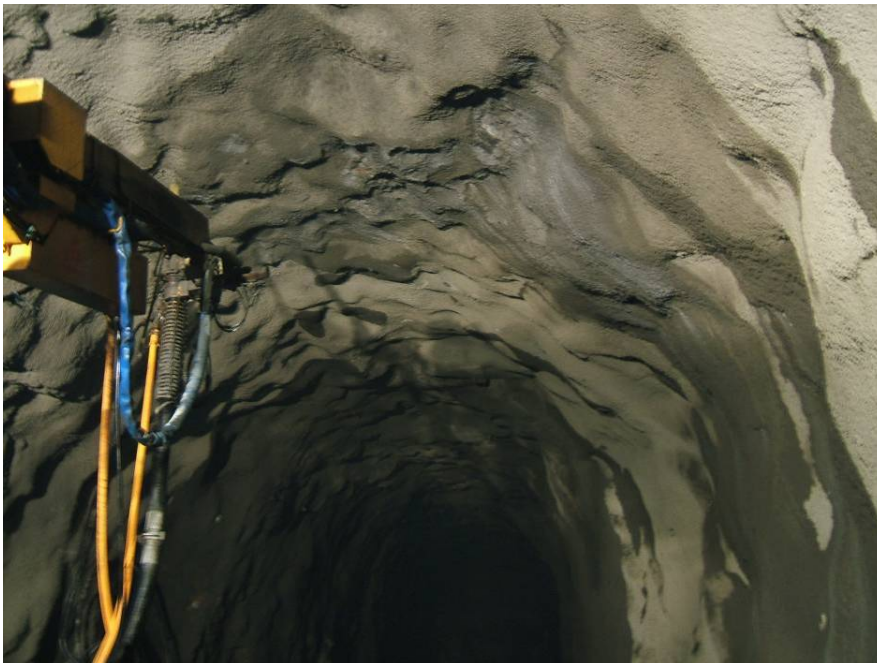
**Mynd 29.** Stöð 2550 fyrir ásprautun

Þann 06-03-2006 var steypa hrærð kl 20 um kvöldið, einn bíll með 6 m<sup>3</sup> af steypu. Nokkuð erfiðlega gekk að sprauta yfir lekasvæðið í þakinu, sjá mynd 28. Sprautusteypan náði illa að loða við þakið þar sem helsti lekinn var. Vatn safnaðist bak við steypuna og sprautusteypan féll niður.

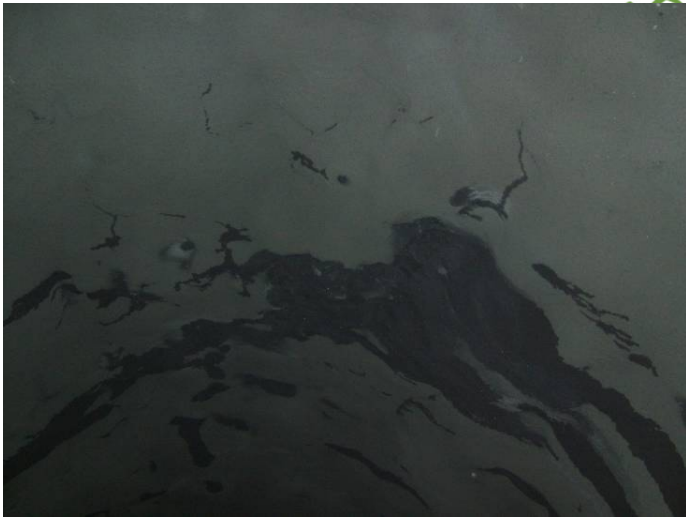
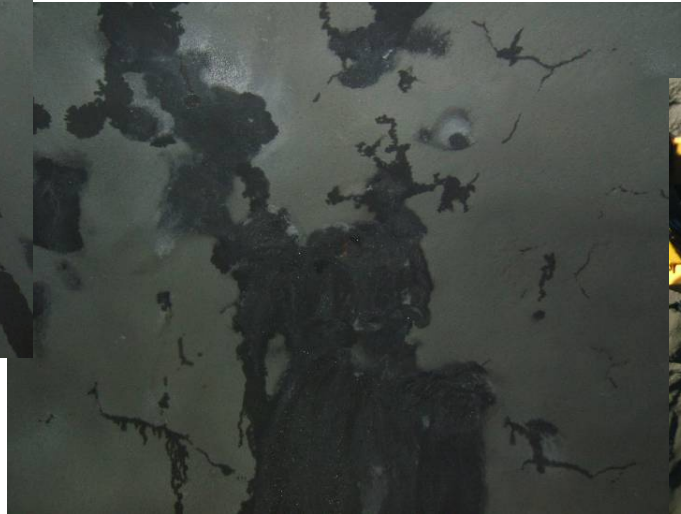
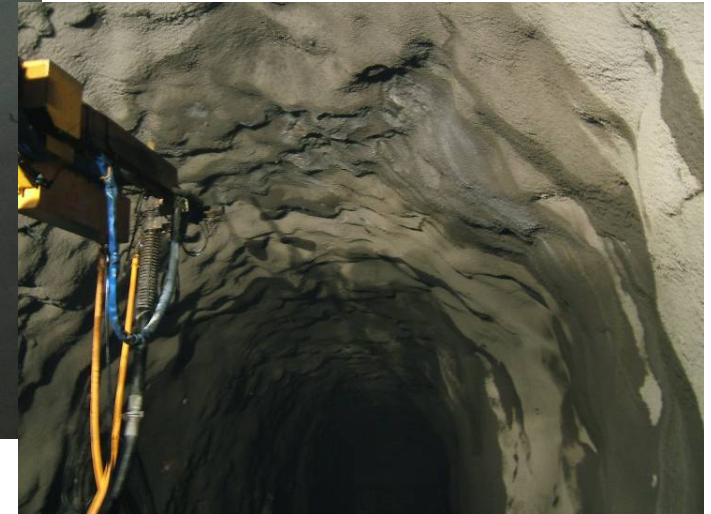
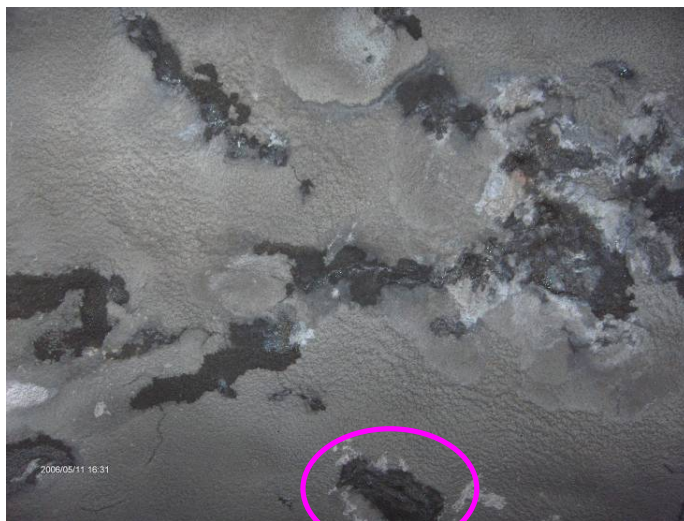
Mynd 30. Stöð 2550

Yfirsprautun með 1 % XYPEX

Fyrir sprautusteypu

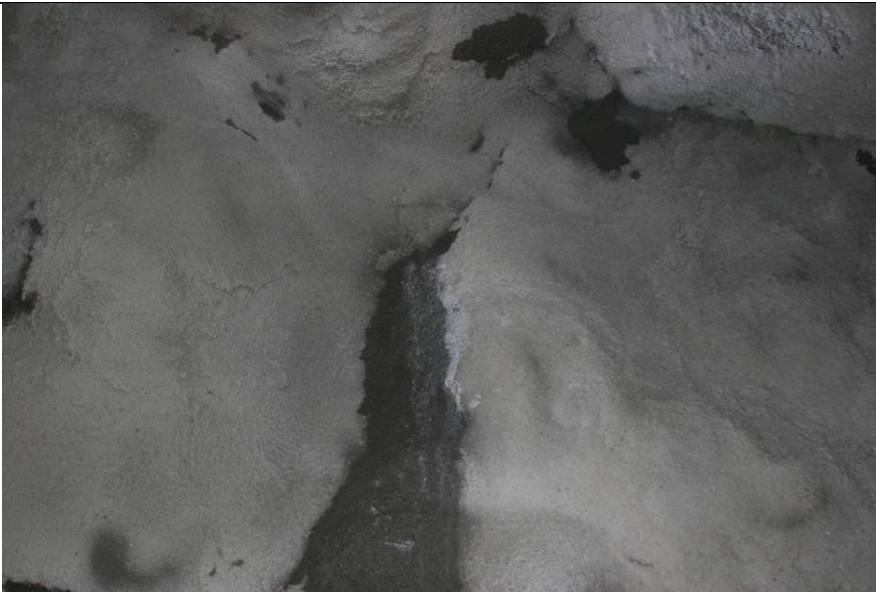
Mynd 31. Svæði A

Lýsing fyrir ásprautun (VIJV): Væta seitlar út úr hægri öxl ofan springlínu, sjá mynd 31.

Á mynd 45 er lekablettur A sýndur tæpum 14 mánuði frá því að yfirsprautað var með XYPEX Admix. Lekabletturinn hefur þornað upp og sjá má mikil merki um útfellingar út frá sprungu í sprautusteypunni, sjá myndir 31 og 37 til samaburðar.

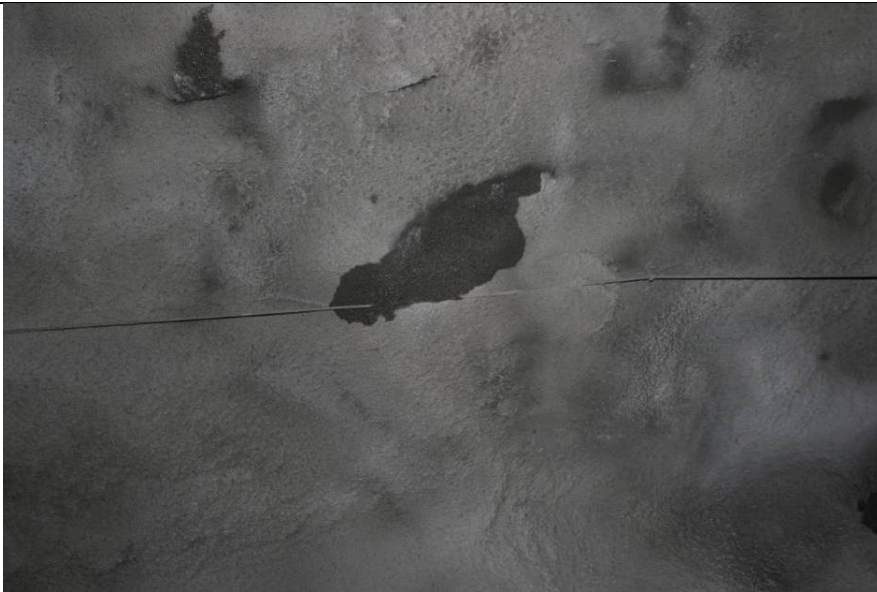
Mynd 33. Svæði C

Lýsing fyrir ásprautun (VIJV): Nokkur dropasvæði í efsta lofti jarðganga – 1 dropi á 20 sek, sjá mynd 33.

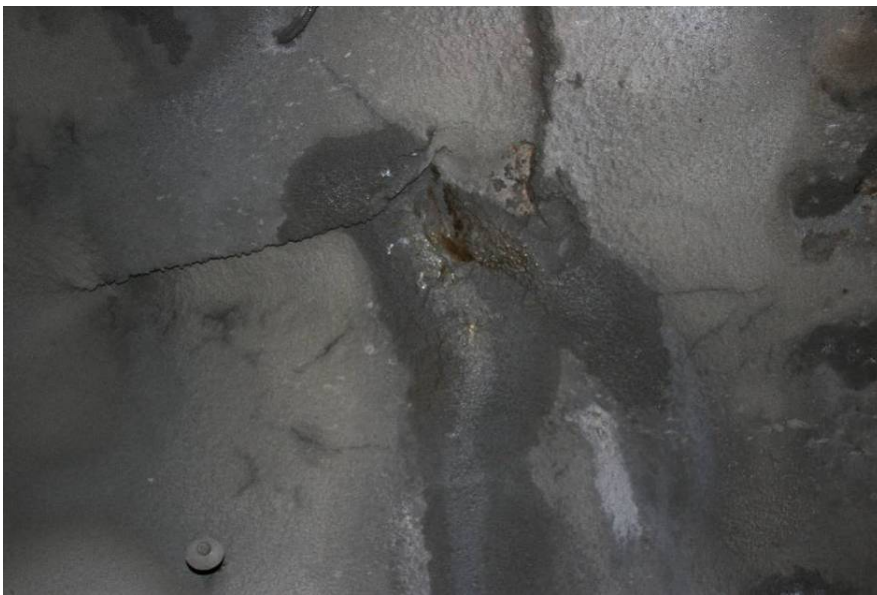
Mynd 36. Svæði F

Lýsing fyrir ásprautun (VIJV): Stöð 1425. Dropasvæði í lofti, sjá mynd 36.

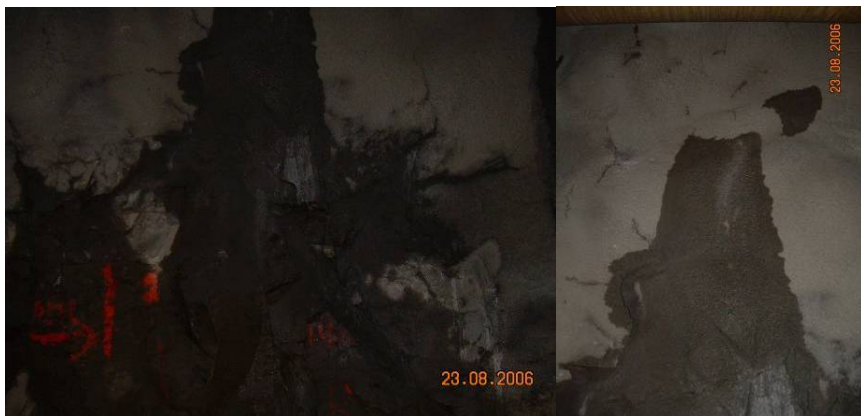
Mynd 37. Svæði A eftir ásprautun.

Lýsing 23-8-2006. Tiltölulega mikill leki, ekki er að sjá að XYPEX Admix hafi gert mikið til að þétta sprautusteypuna, sjá mynd 37.

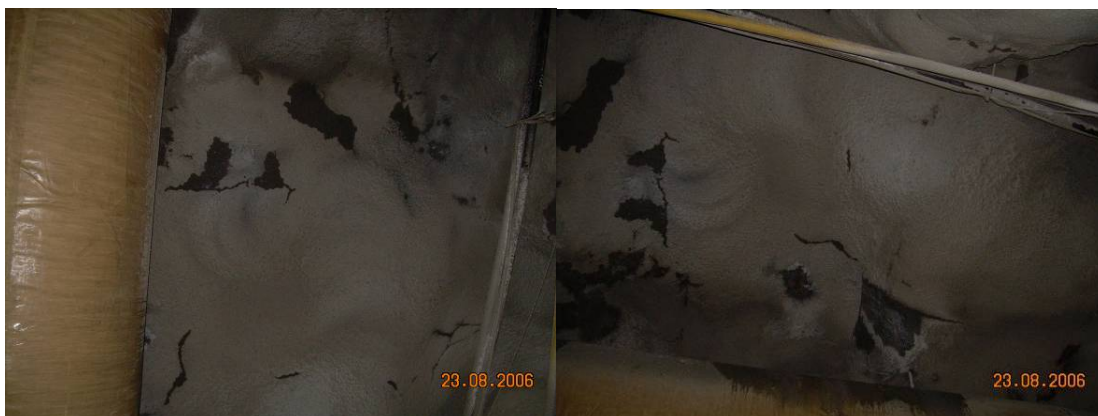
Mynd 38. Svæði B eftir ásprautun.

Lýsing 23-8-2006. Enn má sjá nokkur lekasvæði í sprautusteypunni, sjá mynd 38.

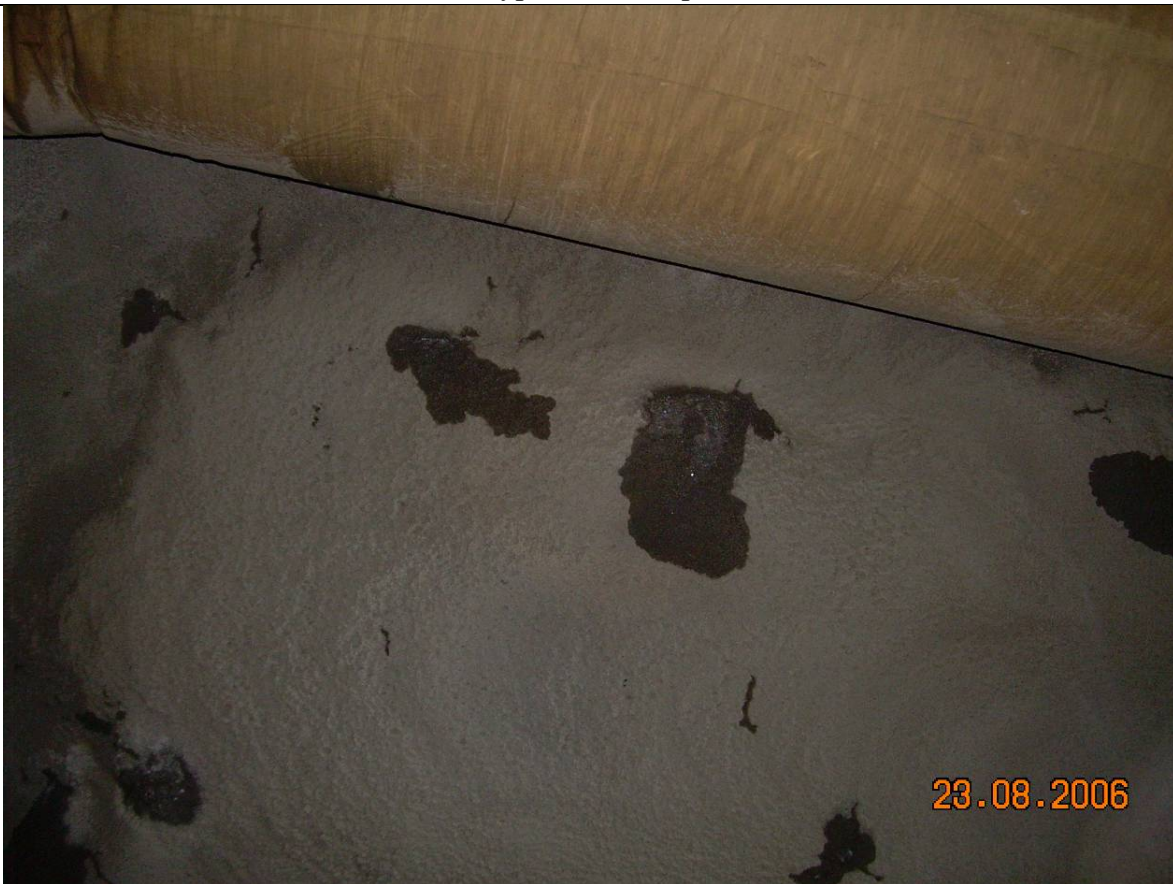
Mynd 39. Svæði C eftir ásprautun.

Lýsing 23-8-2006. Enn má sjá nokkur lekasvæði í sprautusteypunni, sjá mynd 39.

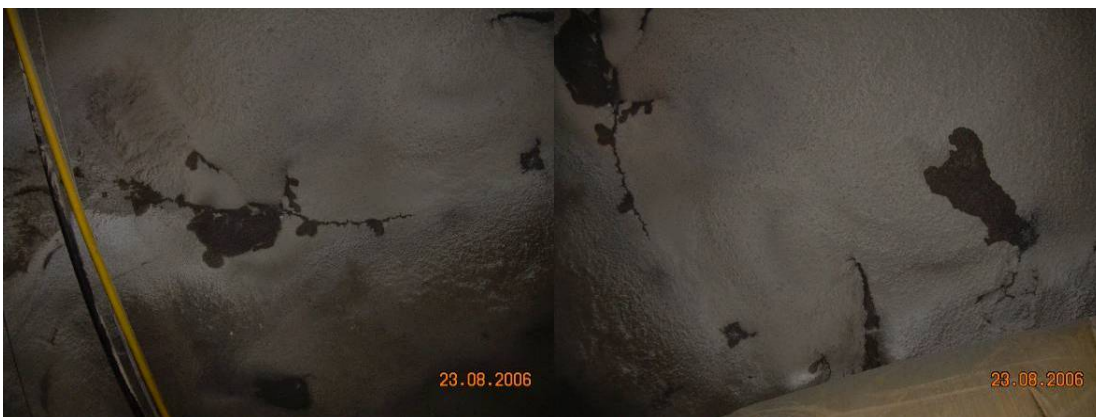
Mynd 40. Svæði D eftir ásprautun.

Lýsing 23-8-2006. Enn má sjá nokkur lekasvæði í sprautusteypunni, sjá mynd 40.

Á mynd 46 er lekablettur D sýndur tæpum 14 mánuði frá því að yfirsprautað var með XYPEX Admix. Lekablettirnir hafa þornað upp og verulegar útfellingar hafa átt sér stað í yfirborði steypunnar, sjá myndir 40 og 44 til samaburðar.

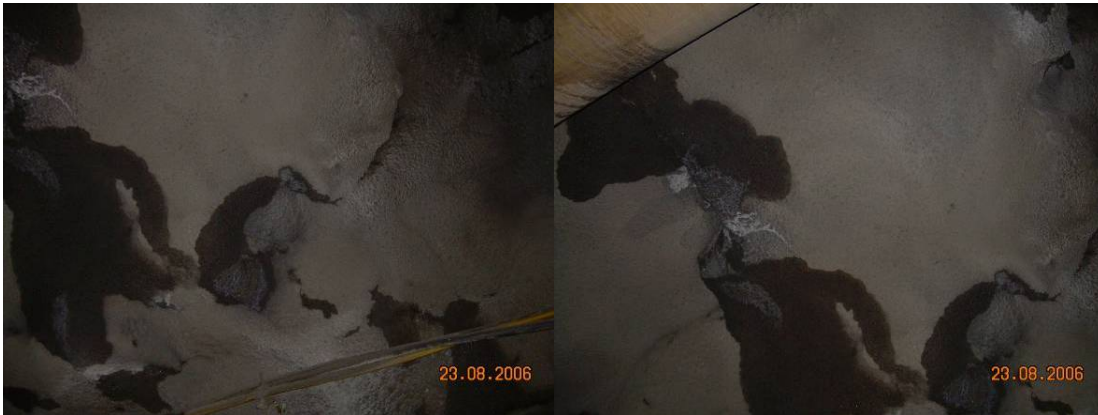
Mynd 41. Svæði E eftir ásprautun.

Lýsing 23-8-2006. Enn má sjá nokkur lekasvæði í sprautusteypunni, sjá mynd 41.

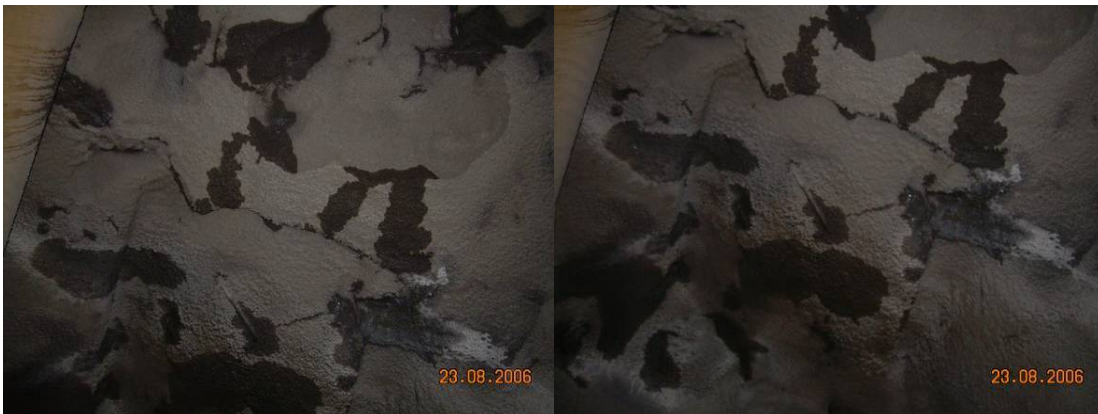
Mynd 42. Svæði F eftir ásprautun.

Lýsing 23-8-2006. Enn má sjá nokkur lekasvæði í sprautusteypunni, sjá mynd 42.

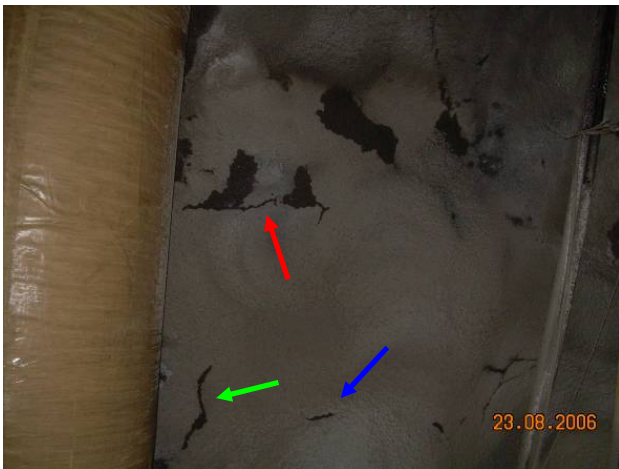
Um 1 mánuð eftir ásprautun

Á mynd 43 er sýndur samanburður á aðstæðum eftir 1 og 3 mánuði frá yfirsprautun. Svo virðist sem lekablettirnir hafi stækkað með tíma og nýir lekablettir hafa myndast.

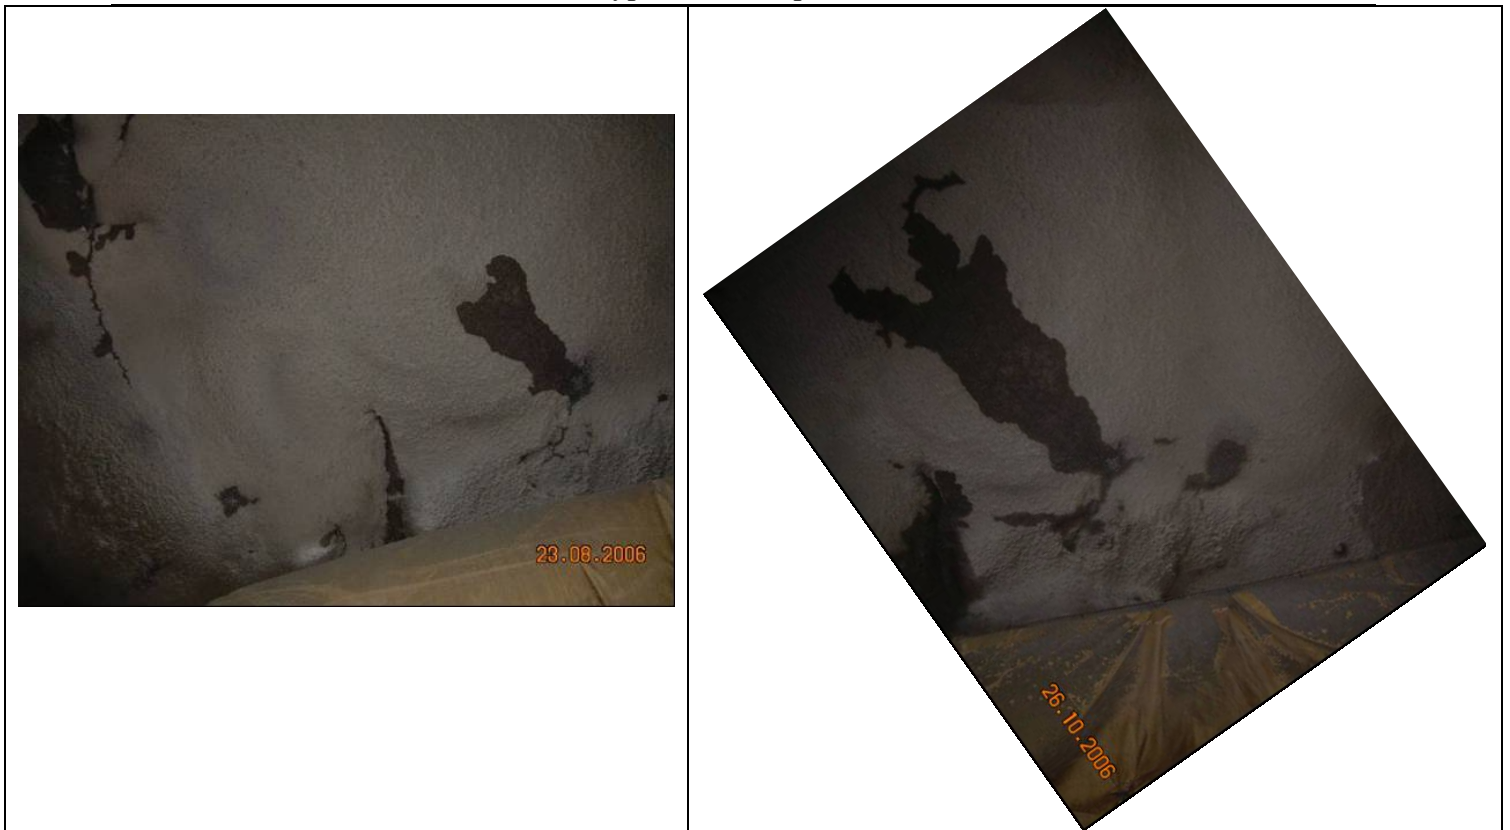
Mynd 44. Lekablettur D, samanburður á aðstæðum eftir 1 og 3 mánuði frá yfirsprautun.

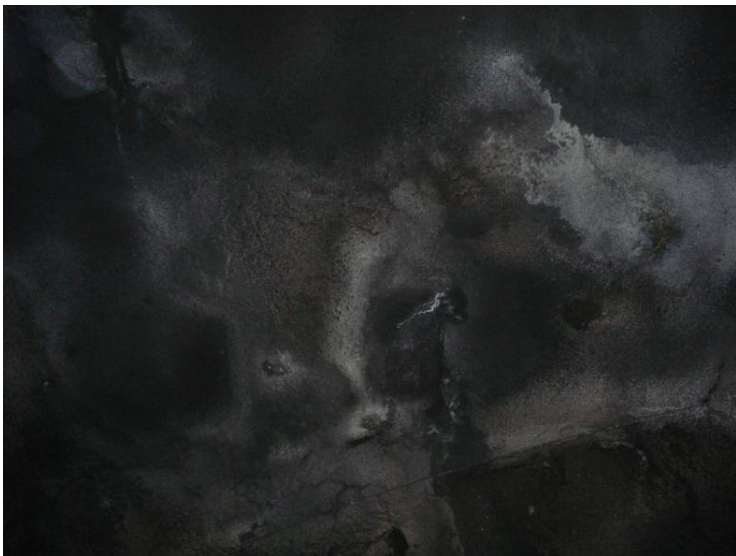
**Mynd 46. Svæði D tæpum 14 mánuðum eftir ásprautun.**

Lekablettir hafa þornað upp og útfellingar hafa myndast á yfirborði steypu og í sprungum.

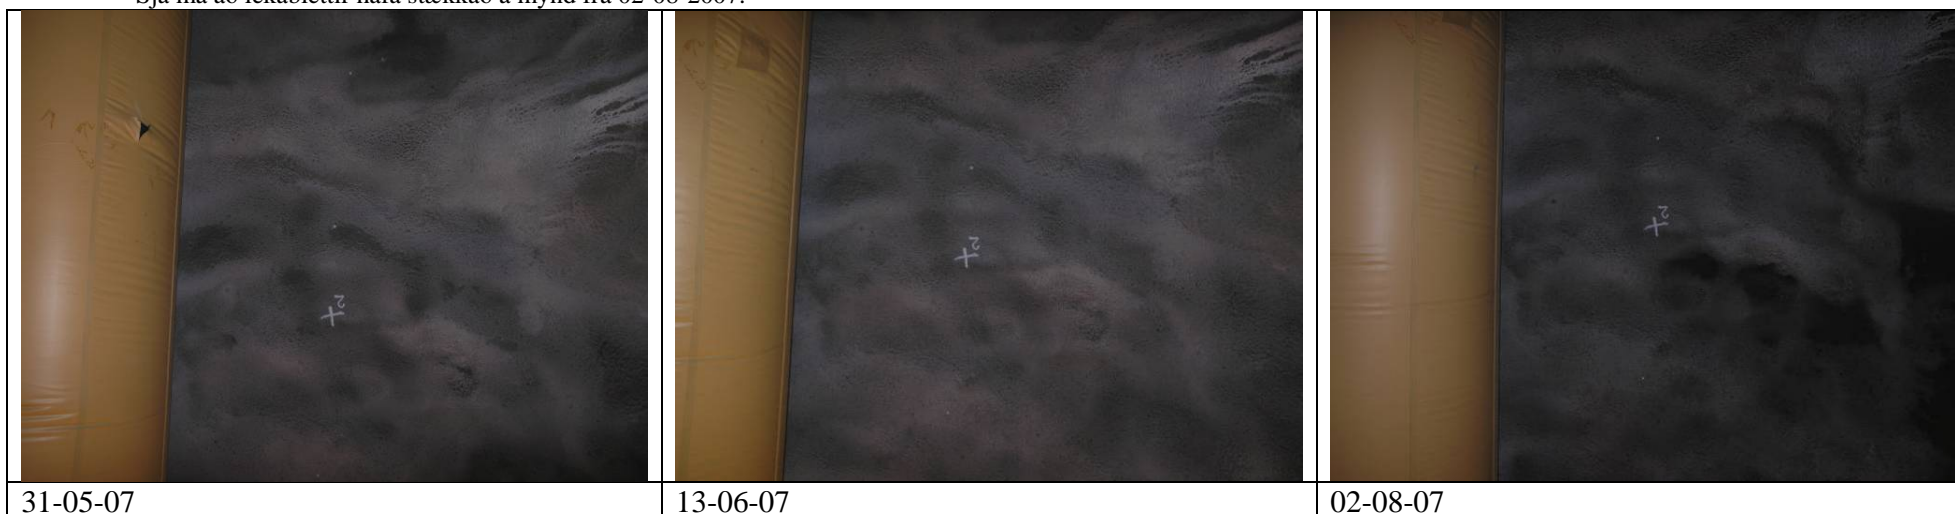
**Mynd 49. Svæði 2.**

Sjá má að nýir lekablettir hafa myndast á myndinni frá 02-08-2007.
