# Prófanir á steypu með vatnspéttiefninu XYPEX

Prófanir á steypu með vatnspéttiefninu XYPEX

<b>Skýrsla nr:</b> VH 2007-132	<b>Útgáfudags.: (mán/ár)</b> Desember 2007	<b>Dreifing:</b> Opin <input checked="" type="checkbox"/> Lokuð <input type="checkbox"/>
<b>Heiti skýrslu / Aðal- og undirtitill:</b>  Prófanir á steypu með vatnspéttiefninu XYPEX, lokaskýrsla		<b>Upplag:</b> 10 <b>Fjöldi síðna:</b> 89
<b>Höfundur/ar:</b> Gísli Guðmundsson		<b>Verkefnisstjóri:</b> Gísli Guðmundsson
		<b>Verknúmer:</b> 7.009.257
<b>Útdráttur:</b> <p>XYPEX Concentrate virkar mjög vel á tiltölulega lítinn leka í steypu. Með efninu er tiltölulega auðvelt að stjórna því hvar vatn lekur út á steypuyfirborðið.</p> <p>Vettvangsprófanir með XYPEX Admix í sprautusteypu benda til þess að er að XYPEX Admix í sprautusteypu hefur verulega virkni gagnvart tiltölulega litlum leka í gegnum sprautusteypu.</p> <p>Samanburður á vatnsleka um sprungur í steinsteypusýnum með og án XYPEX Admix sýna að XYPEX hefur töluverð áhrif á sprunguleka í sýnunum. Sýni án XYPEX Admix eru með tiltölulega mikinn leka og lekinn er óstöðugur, en engu að síður minnkar lekinn í sýnunum með tíma. Lekinn í sýnunum með XYPEX Admix minnkar hins

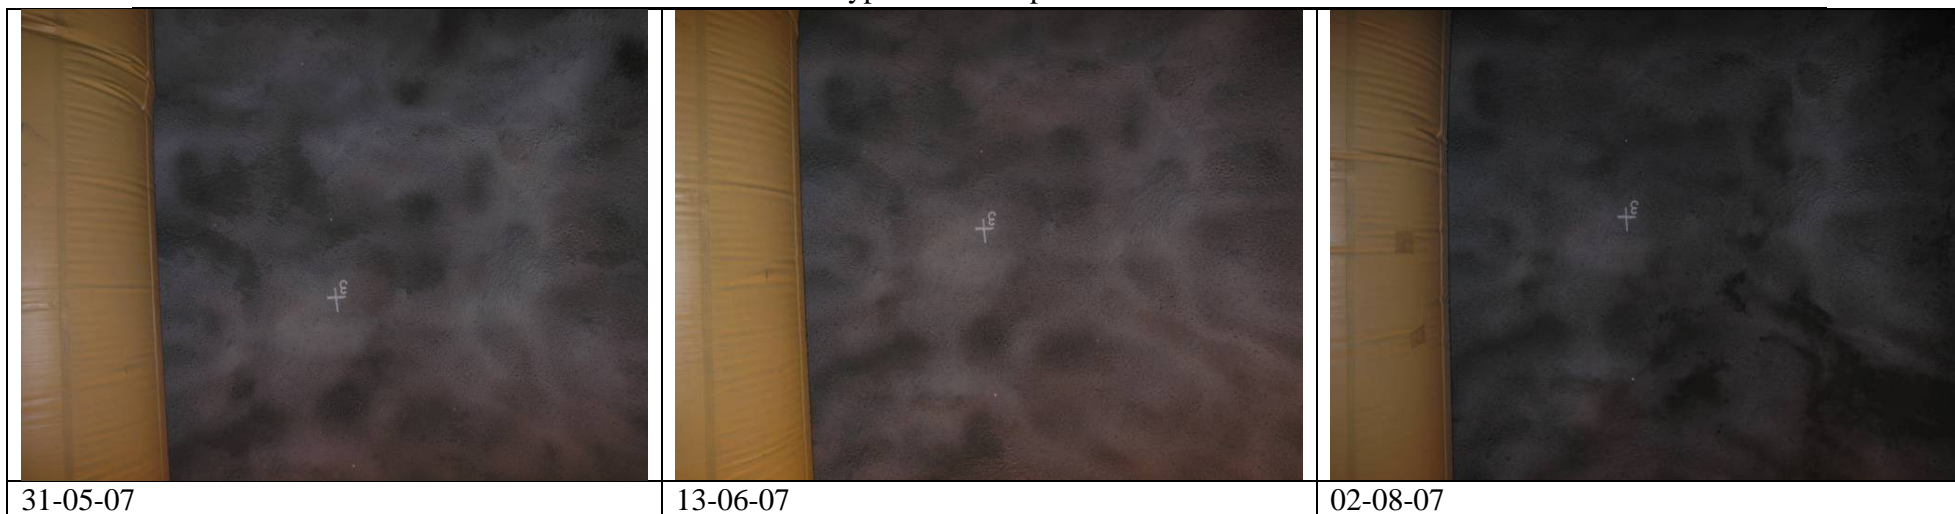
**Mynd 50. Svæði 3.**

Sjá má að nýir lekablettir hafa myndast á myndinni frá 02-08-2007.

Svo virðist sem tiltölulega þykkt sprautusteypulag með XYPEX Admix hafi áhrif á leka í gegnum sprautusteypuna og sýni virkni í þá átt að leki minnki. Þegar lekasvæði eru skoðuð má sjá á myndum frá 02-08-2007 að útfellingar eiga sér stað í lekasvæðum, en það eru vísbendingar um að XYPEXið er að falla út og þar með að þétta steypuna.

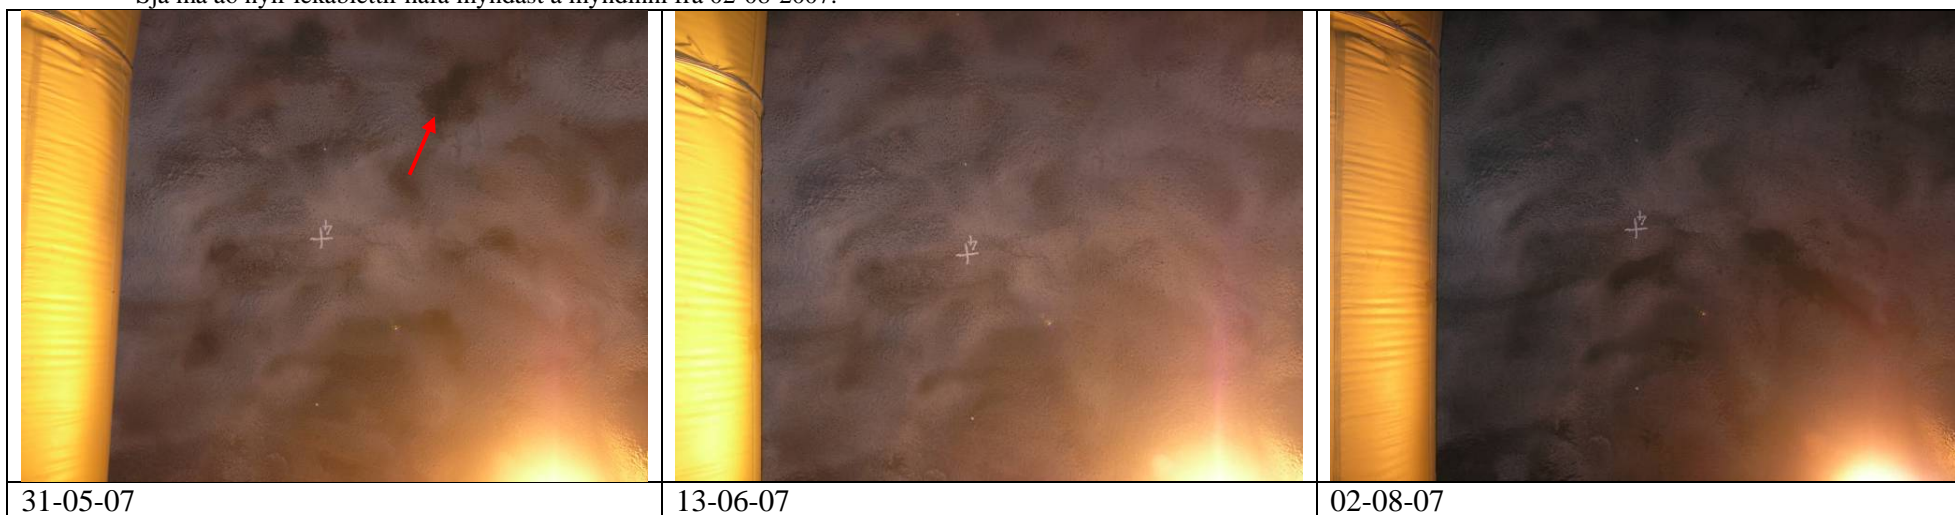
**Mynd 51. Svæði 4.**

Svo virðist að lekablettur á mynd frá 31-05-2007, sem örin vísar á, hafi horfið á nýrri myndum.

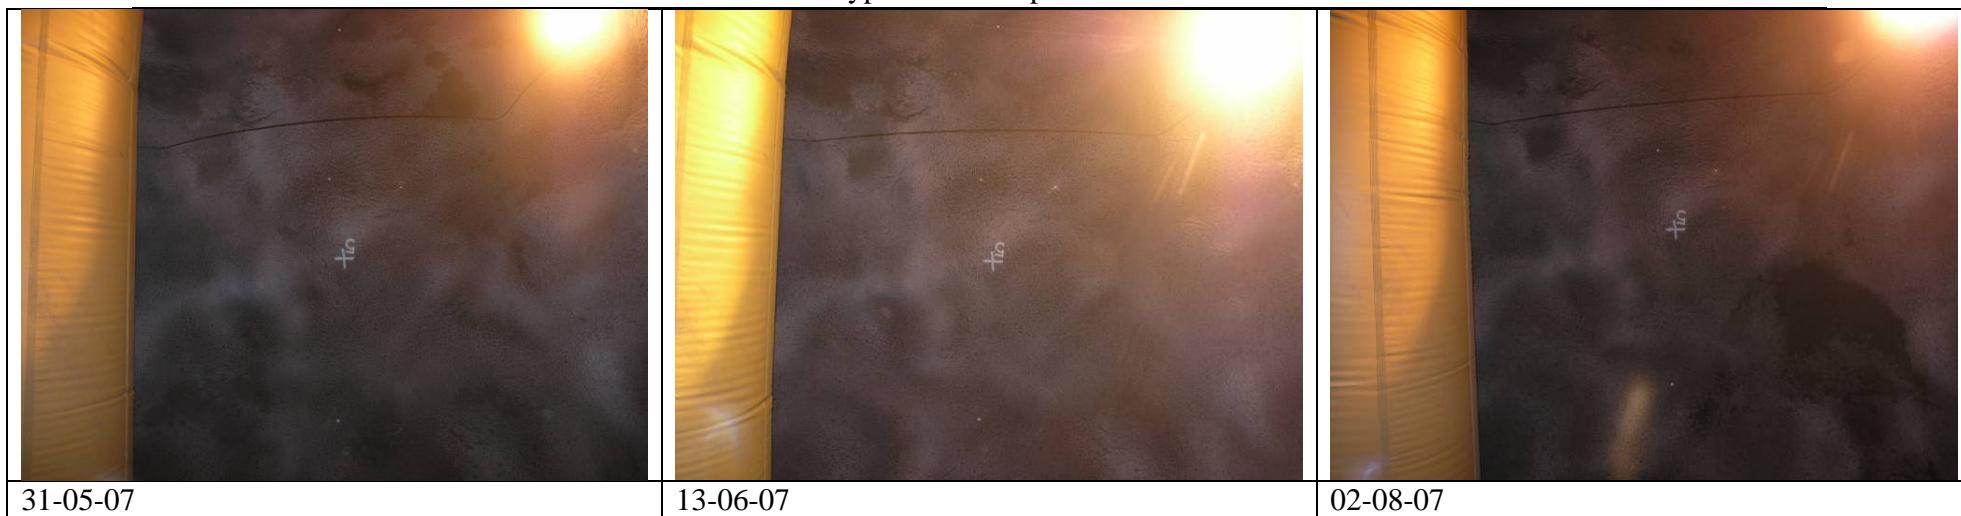
**Mynd 52. Svæði 5.**

Nýr lekablettur hefur myndast á myndinni frá 02-08-2007.

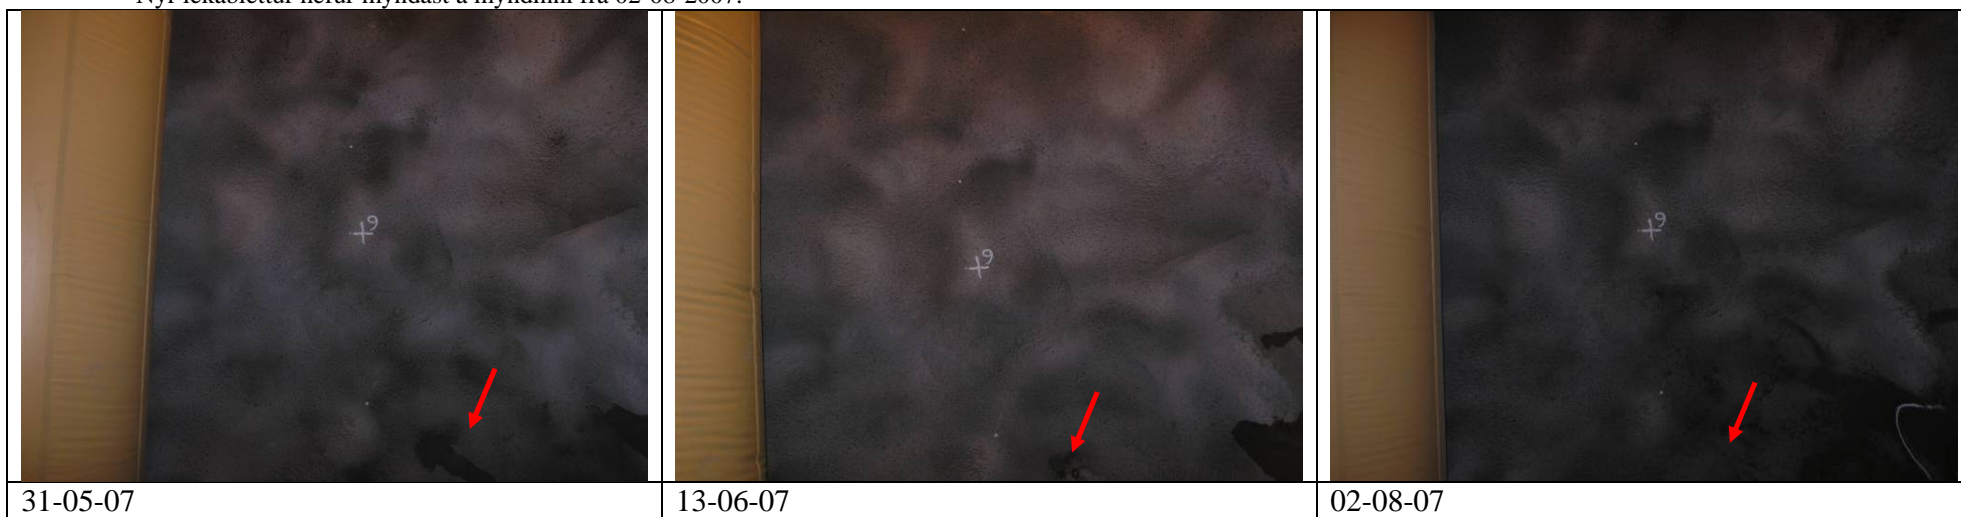
**Mynd 53. Svæði 6.**

Svo er að sjá að lekablettur, sem sést á mynd frá 31-05-2007, hafi minnkað, sjá ör.

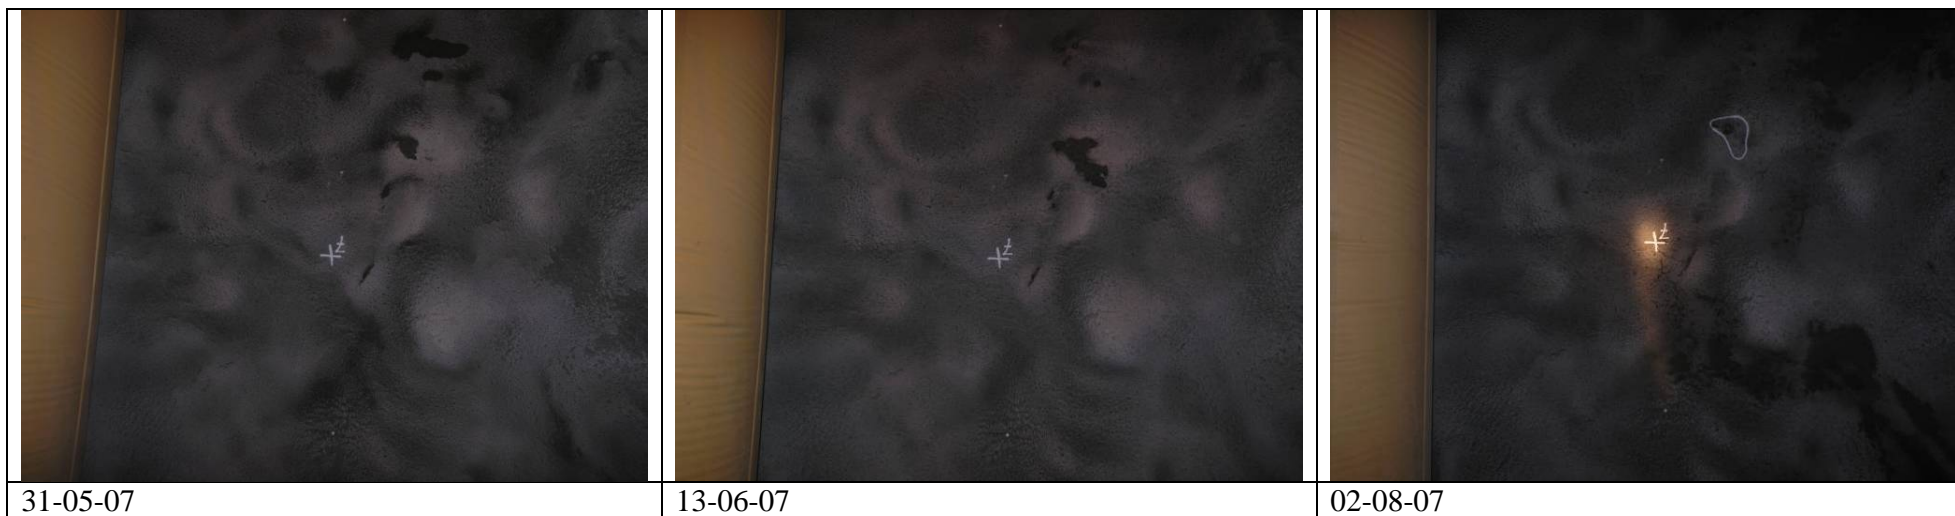
**Mynd 54. Svæði 7.**

Svo er að sjá að lekablettir, sem sést á myndum frá 31-05 og 16-06-2007, hafi minnkað á mynd frá 02-08-2007, en jafnframt hefur nýr lekablettur myndast á myndinni frá 02-08-2007, sjá hægra horn neðri hluti.

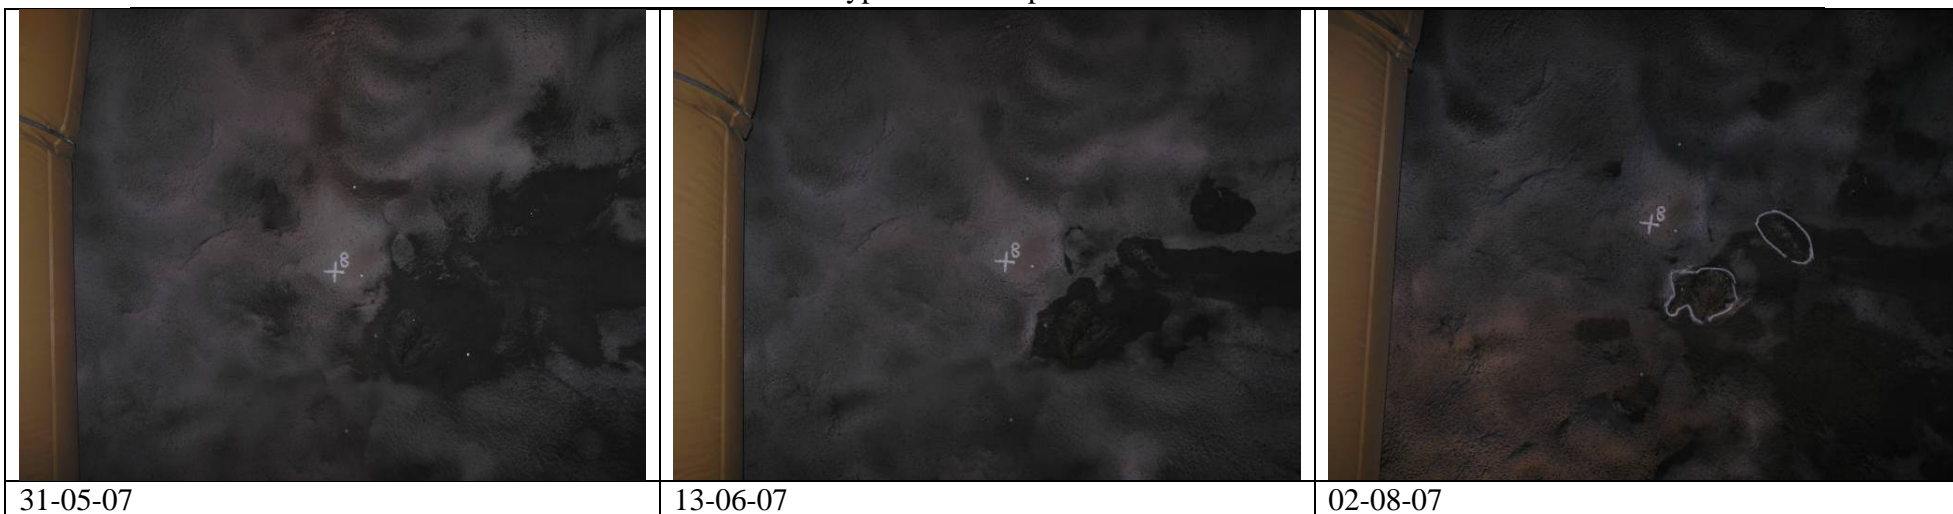
**Mynd 55. Svæði 8.**

Tiltölulega stór lekablettur fyrir miðri mynd frá 31-05-2007 hefur minnkað verulega á myndum frá 13-06 og 02-08-2007.

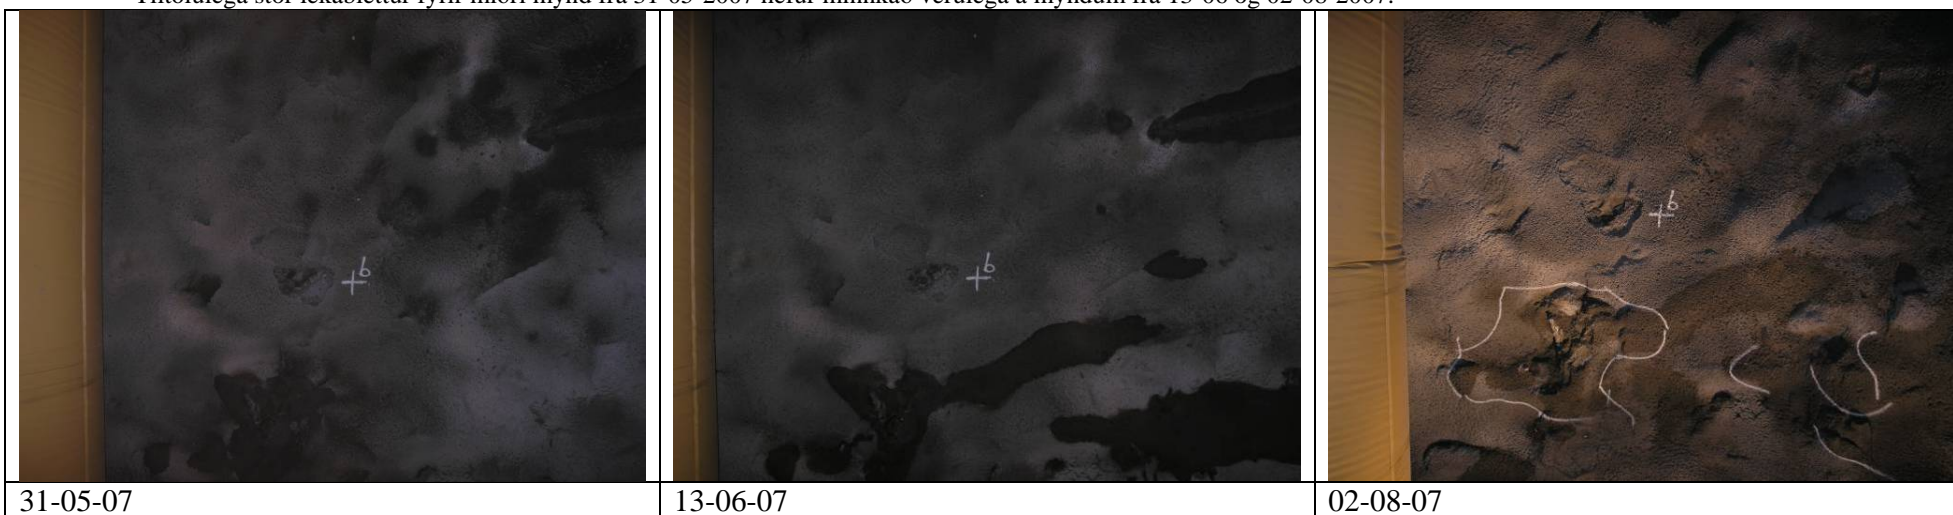
**Mynd 56. Svæði 9.**

Nýir tiltölulega stórir lekablettir hafa myndast á myndinni frá 13-06, en svo virðist sem þeir hafi minnkað á myndinni frá 02-08-2007.

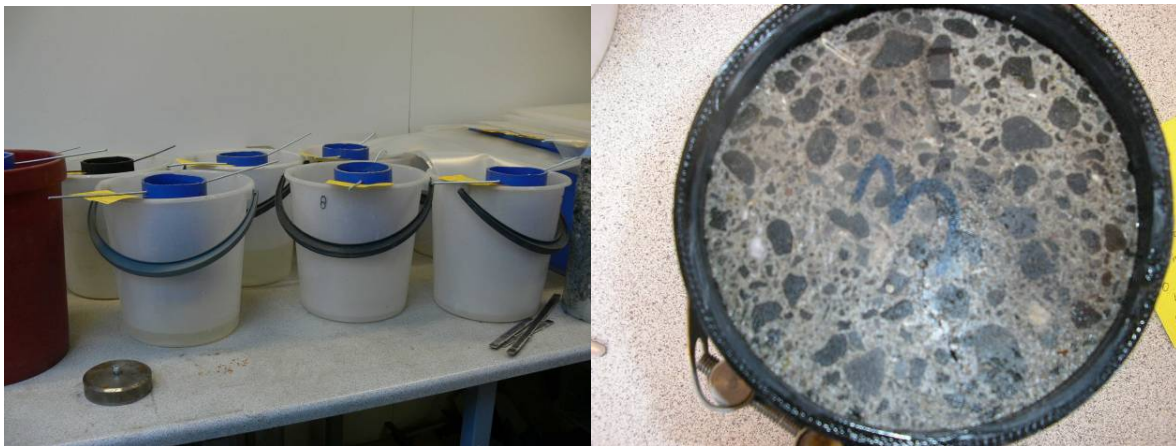
Mynd 57. Uppsetning á lekaprófun.

Markmið með prófuninni var að mæla leka í gegnum sprungna steypu. Prófunin var framkvæmd þannig að steypusívalningur með 10 cm þvermál var sagaður niður í 5 cm þykkar sneiðar. Hver sneið var síðan brotin í sundur þvert á endafleti. Reynt var að brjóta steypuna þannig að hvor helmingur yrði jafn stór. Brotin voru síðan sett aftur saman, komið fyrir í gúmmíhulsu og hert að með hosuklemmu. Gúmmíhulsan var þannig að a.m.k. 1 líter af vatni rúmaðist fyrir ofan sýnið, miðað við að steypa væri höfð í neðri hluta hulsunnar. Hulsunni var síðan komið fyrir í um 10 l fötu þar sem hulsan hékk á stálteini, sjá mynd 57.

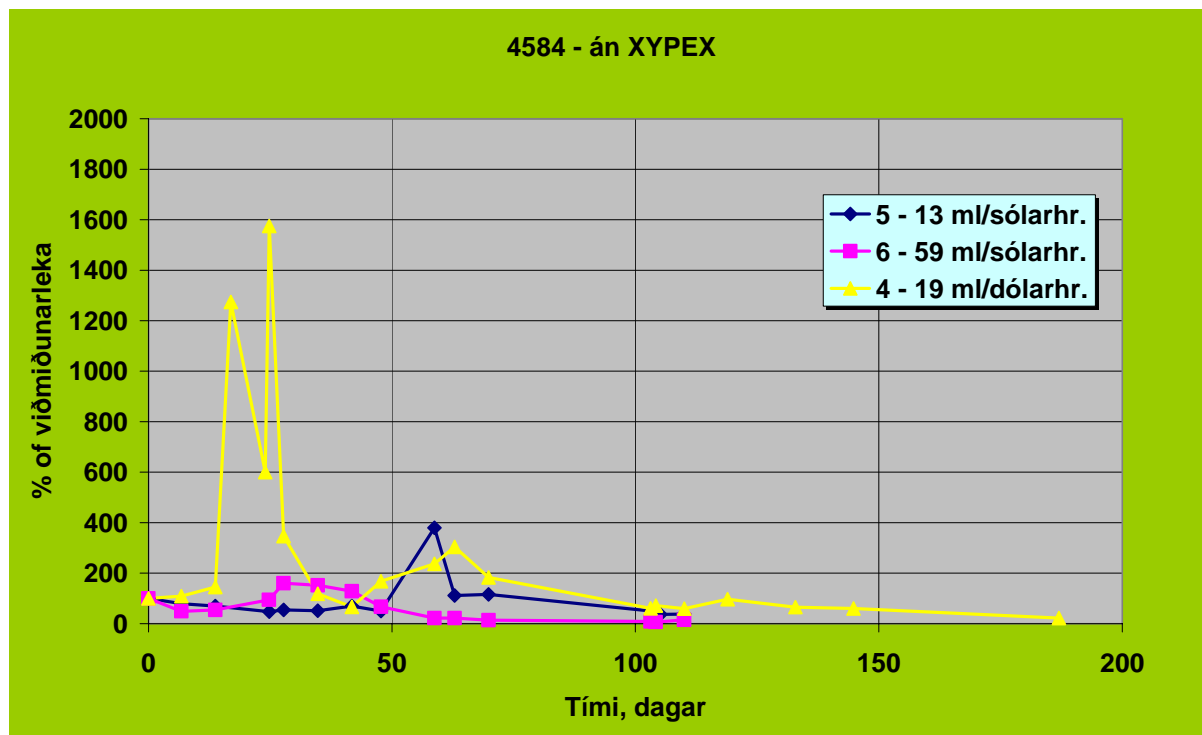
Mynd 58. Sýni 4584 - Niðurstöður úr lekaprófunum á sýni 4584. Viðmiðunarlekinn fyrir hvert sýni er gefið upp á myndinni.

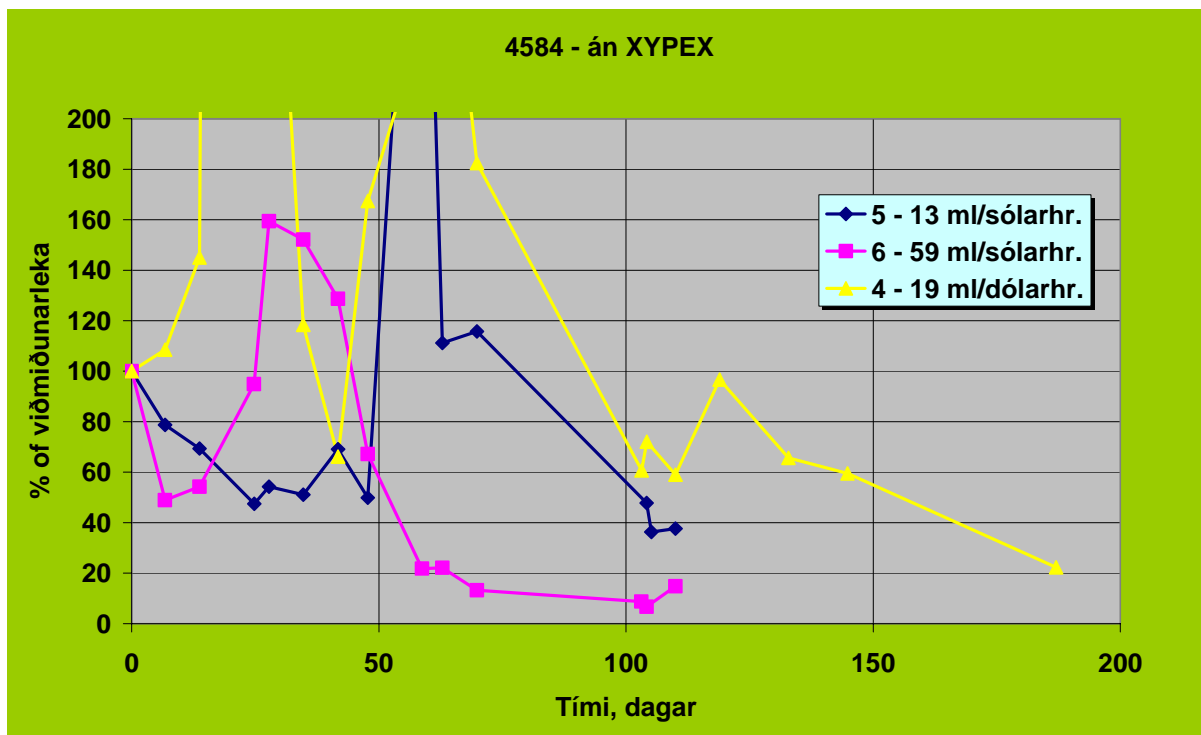
Mynd 59. Sýni 4584 - Niðurstöður úr lekaprófunum á sýni 4584.

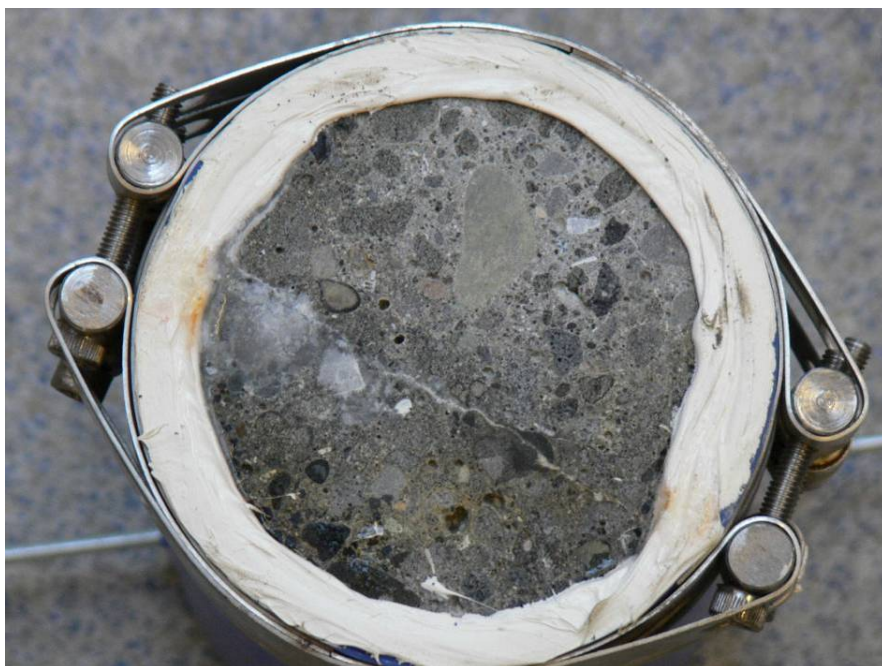
Mynd 60. Yfirborð sýnis 4584-6 án XYPEX

Á mynd 60 má sjá sýni 6 í próflok. Sprungan í sýninu sést greinilega þar sem útfelling hefur myndast í sprungunni.

Þann 05-09-2007 var mælingum á sýnum nr. 5 og 6 hætt, en mælingum á sýni 4 var haldið áfram. Þegar prófun var hætt voru sýnahelmingar grónir fast saman.

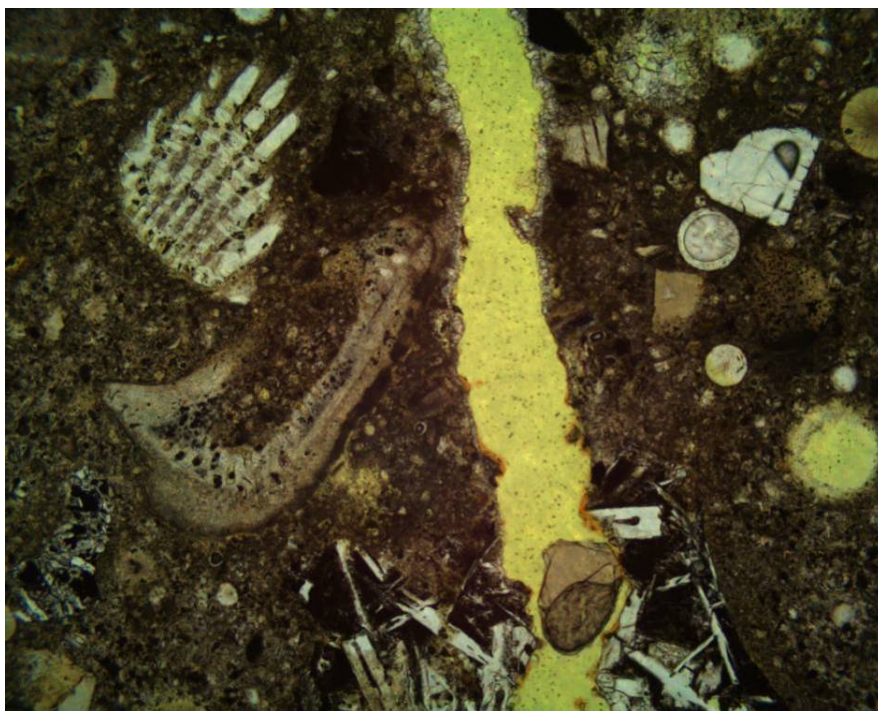
**Mynd 62. Smásjármynd af sprungur í sýni 4584 án XYPEX.**

Þegar nær dregur neðra yfirborði steypunnar minnkar útskolunin, en jafnframt verður meira og meira af kalsít kristöllum í sprunguveggjunum, sjá mynd 62. Sprungan á myndinni er um 160 míkron á breidd.

Myndin er tekin nálægt neðra yfirborði sýnisins. Engin útskolun á sér stað úr sementsefjunni og kalsít útfellingar eru á sprunguveggunum. Myndin er tekin í 10x stækkun. Myndflöturinn er um 1,11x1,39 mm.

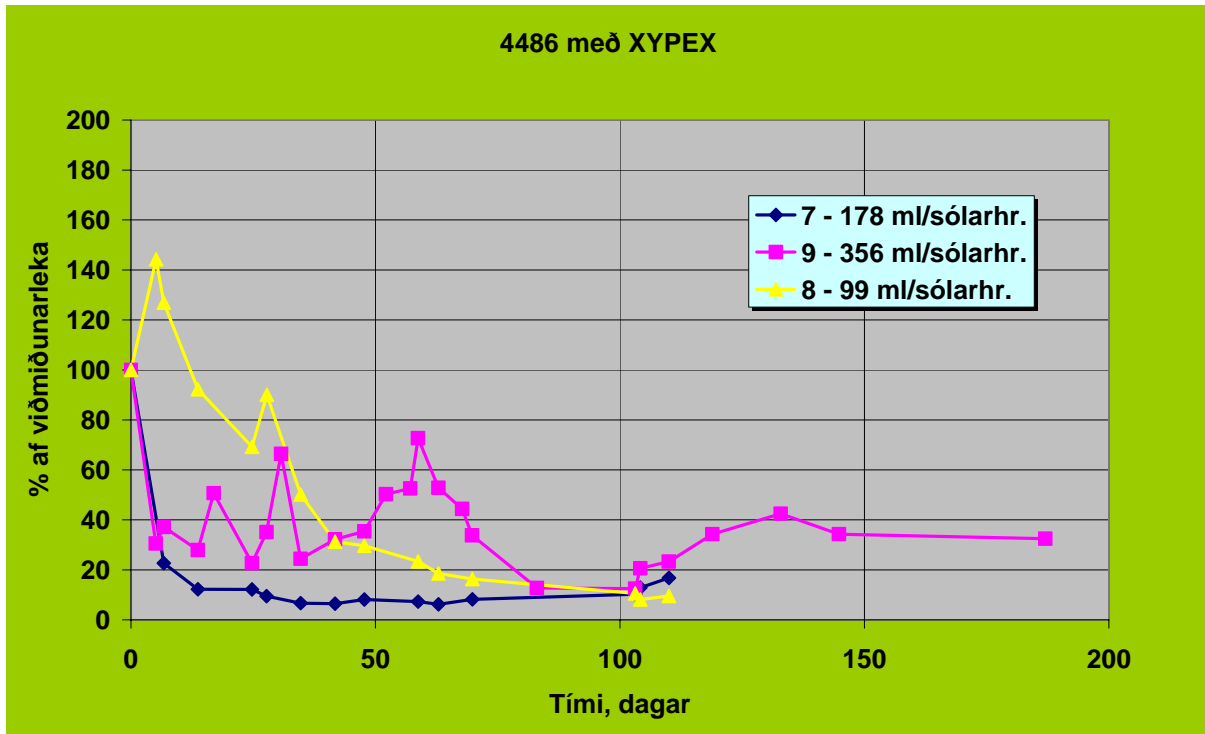
Mynd 65. Sýni 4486 - Niðurstöður úr lekaprófunum á þremur sýnum. Viðmiðunarlekinn fyrir hvert sýni er gefið upp á myndinni.

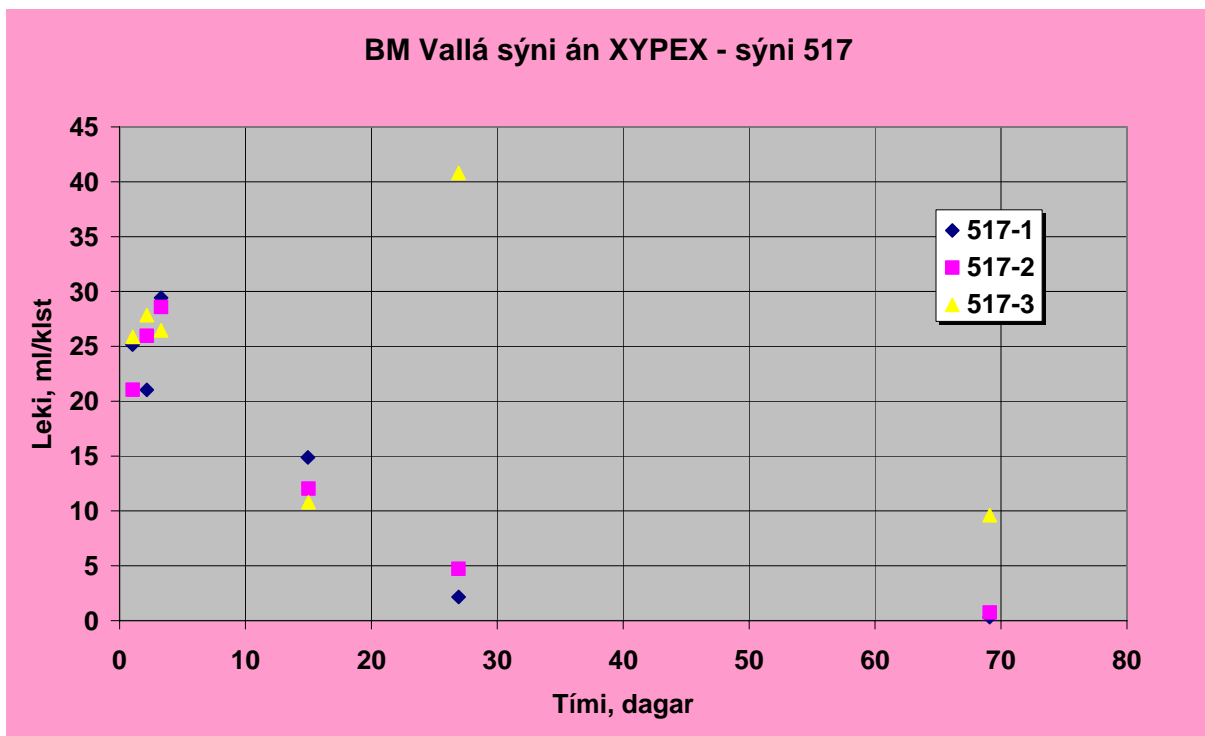
Mynd 72. Sprunguleki í BMVallá sýnum án XYPEX Admix.

Á mynd 72 á má sjá niðurstöður úr lekamælingum á þremur sýnum, lekinn er sýndur sem ml/klst.

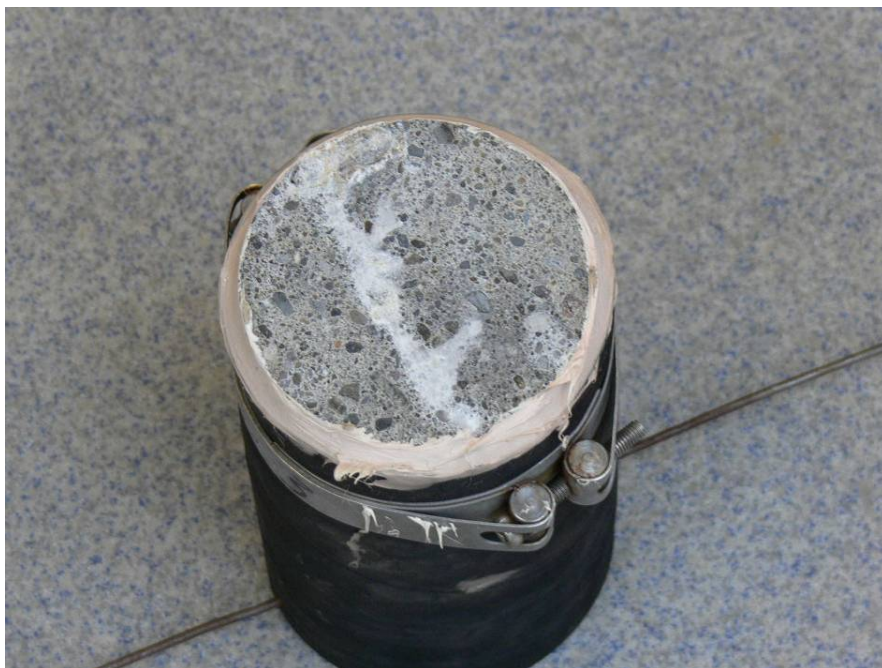
**Mynd 76. Sýni 4510-1 eftir að prófun lauk.**  
Sjá má hvíta útfellingu í sprungunni

Á mynd 76 má sjá sýni 1 eftir að prófuninni lauk. Sprungan í sýninu sést mjög vel þar sem tiltölulega mikil útfelling hefur myndast í sprungunni, en úfellingin er kalsít, sjá mynd 76.

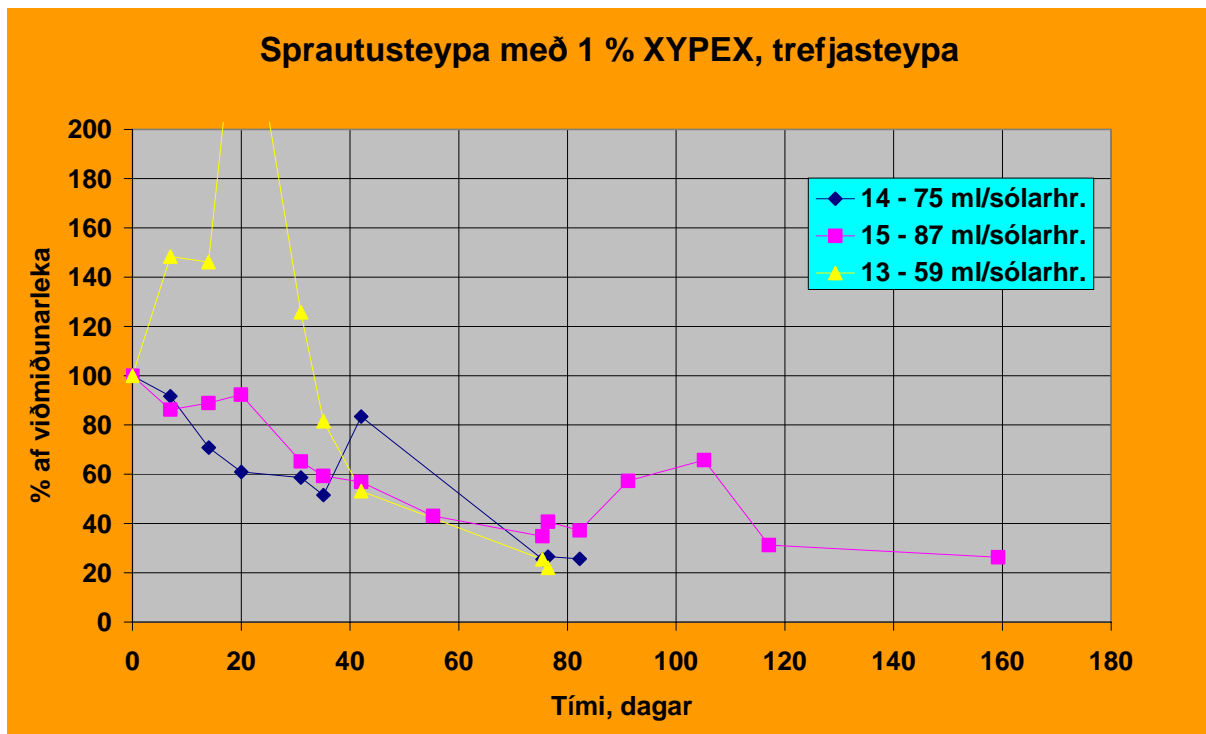
Mynd 79. Sprautusteypa með 1,0 % XYPEX – Niðurstöður úr lekaprófunum á þremur sýnum. Viðmiðunarlekinn fyrir hvert sýni er gefið upp á myndinni.

Sprautusteypa frá Arnarfelli með 1,0 % XYPEX Admix (frá 27-07-2006) var prófuð og niðurstöður prófunarinnar eru sýndar á mynd 79. Steypan er með stáltrefjum. Viðmiðunarlekinn var frá 59 til 87 ml/sólarhring. Lekinn í öllum sýnunum minnkar stöðugt með tíma, þó eykst lekinn í sýni 13 tímabundið í fyrri hluta prófunarinnar. Hámarksleki í sýni 13 varð 272 % af viðmiðunarleka. Í próflok er lekinn í sýnunum þremur á milli 20 og 40 % af viðmiðunarlekanum. Hafa ber í huga að um er að ræða steypu með stáltrefjum, eftir að búið var að brjóta sýnin í sundur stóðu stáltrefjar út úr sýninu og nokkuð erfðilega gekk að koma sýnunum aftur saman og eins og sjá má á mynd 79 er viðmiðunarlekinn í öllum sýnunum tiltölulega hár. Því má gera ráð fyrir að sprunguvídd í þessum sýnum sé tiltölulega mikil. Í samanburði við önnur sýni þá er einnig mikilvægt að geta þess að þessi sýni voru aðeins prófuð í um 80 daga, meðan önnur sýni voru vanalega prófuð í a.m.k. í um 110 daga, sýni nr. 15 var þó prófað í 160 daga.

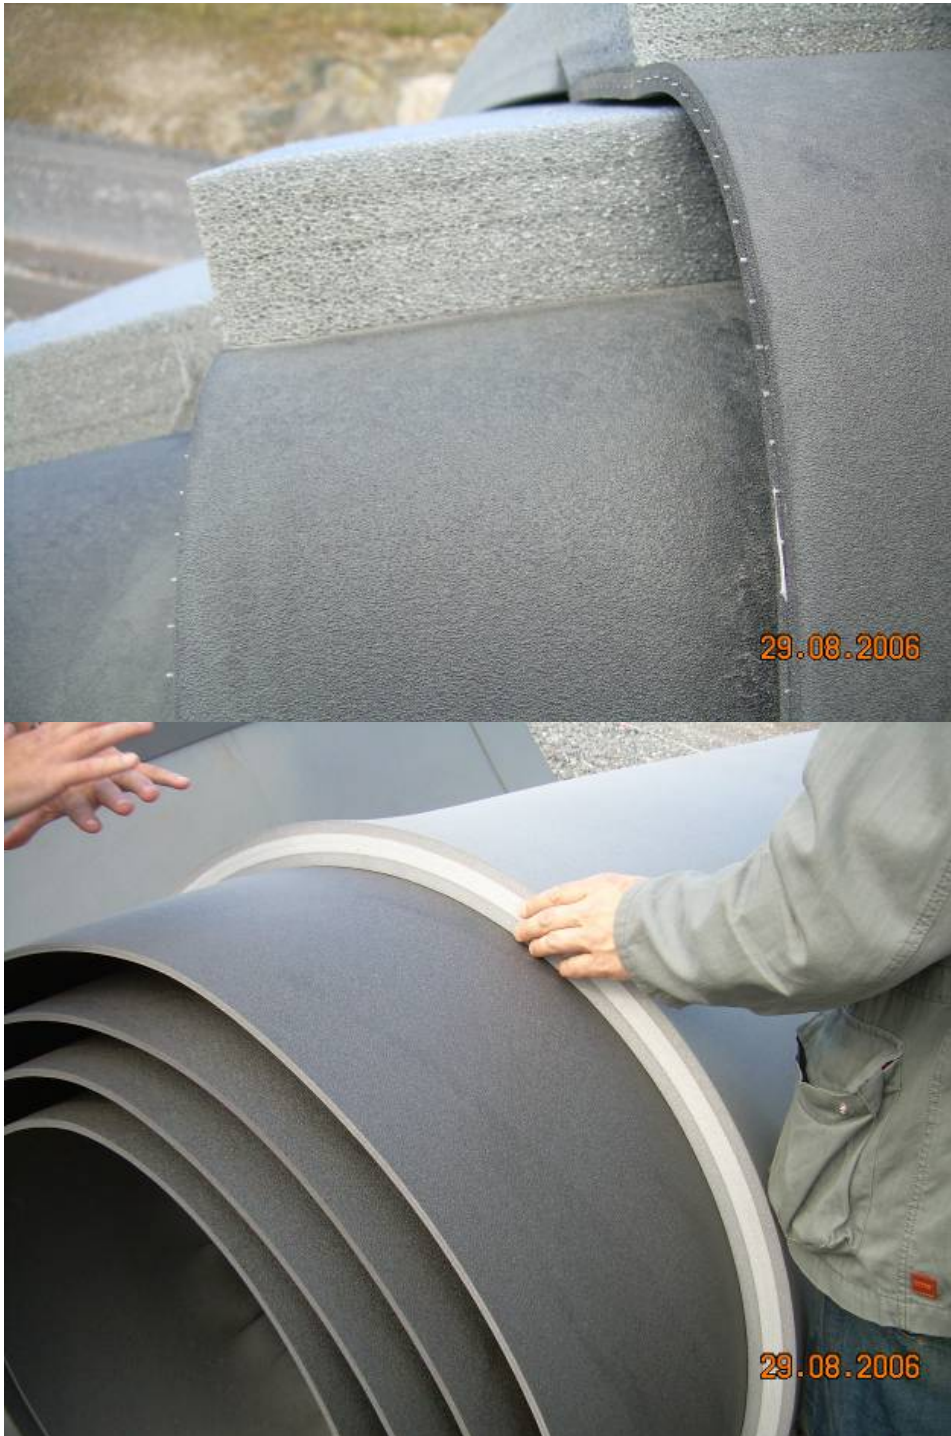
Mynd 89. Vatnslæðningar, sem kom til greina að nota í göngunum.

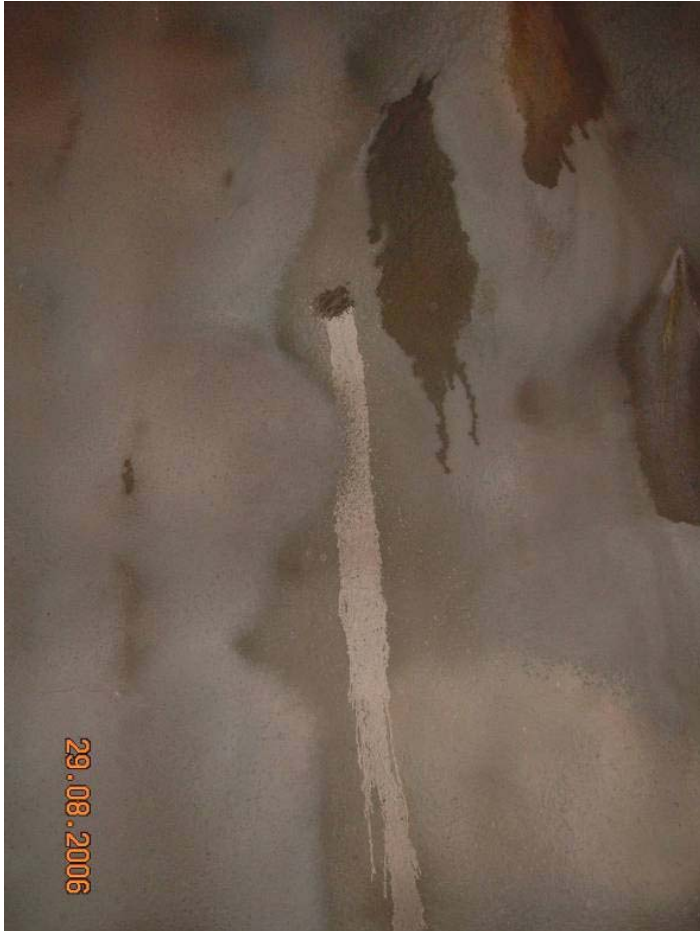
Mynd 91. Lekablettur í sprautusteypu sem virðist hafa þéttst.

Á myndum 90 til 93 má sjá dæmi um leka í sprautusteypunni í göngunum. Myndirnar eru allar teknar á staðnum þar sem verulegur leki var í göngunum áður en að þau voru sprautusteypt. Á þessum stað er bergþekja tiltölulega þunn og nokkura metra há vatnssúla fyrir ofan bergið.

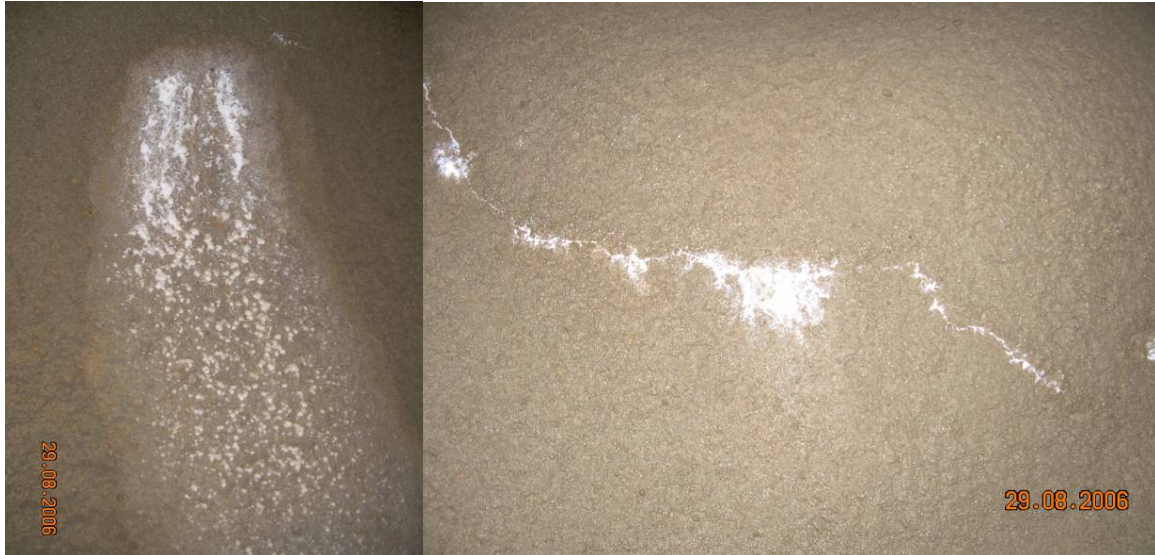
**Mynd 93. Lekablettur tv og sprunga th með hvítar útfellingar.**  
Mögulegt er að útfellingar tengist notkun Xypex í sprautusteypunni.
